**Caractérisation des ponceaux aménagés sur le réseau forestier  
des bassins versants des rivières à saumon Dartmouth,  
York et St-Jean (Gaspésie, Québec)**

**Par**  
**Louis-Philippe Caron**, biologiste  
Consultant en bioécologie

**Rapport d'inventaire pour la**  
Table de gestion intégrée des ressources et du territoire de la Gaspésie (TGIRTG)

**Février 2020**

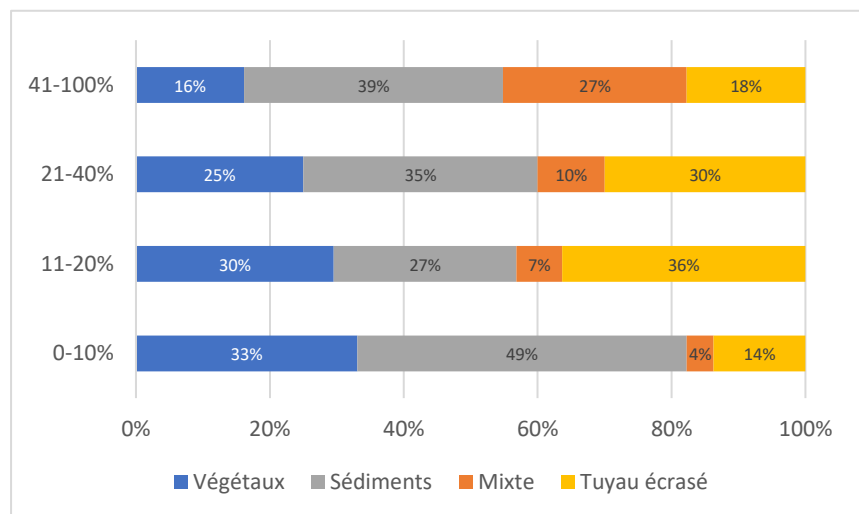
Les sources d'obstructions sur l'ensemble des bassins versants sont en moyenne davantage due à un apport de sédiments (42%) pour l'ensemble des classes d'obstruction (figure 5) sauf exception de la classe 11-20 où les débris végétaux sont légèrement supérieurs aux sédiments. Une obstruction par un apport de sédiment peuvent survenir à la suite de différents événements de nature anthropique ou naturel. Que ce soit par le

lessivage des sédiments à la surface du chemin ou par l'érosion des berges du cours d'eau. Les causes d'obstructions provenant de débris végétaux ou de tuyaux écrasés sont respectivement à 28% et 20% de moyenne pour les différentes classes d'obstruction. Les ponceaux ayant une mention d'obstruction mixte signifient que les débris végétaux ou les sédiments ne constituaient pas plus de 80% de l'obstruction. Cette mention était souvent appliquée en présence d'obstruction par des barrages de castor dans la structure. Par ailleurs, leur présence est faiblement observée près des ponceaux échantillonnés. En effet, sur 91% des sites il y avait absence de castor. Il est possible de localiser la présence de l'animal sur la carte et le tableau présenté à l'annexe 4. Leur présence est notée par l'obstruction du ponceau et par la création d'un barrage en amont ou en aval de la structure.

Figure 5. Pourcentage des types d'obstruction des ponceaux sur le bassin versant de trois rivières à saumon en fonction de leur classe d'obstruction (Dartmouth, n=123; York, n=106; St-Jean, n=136).

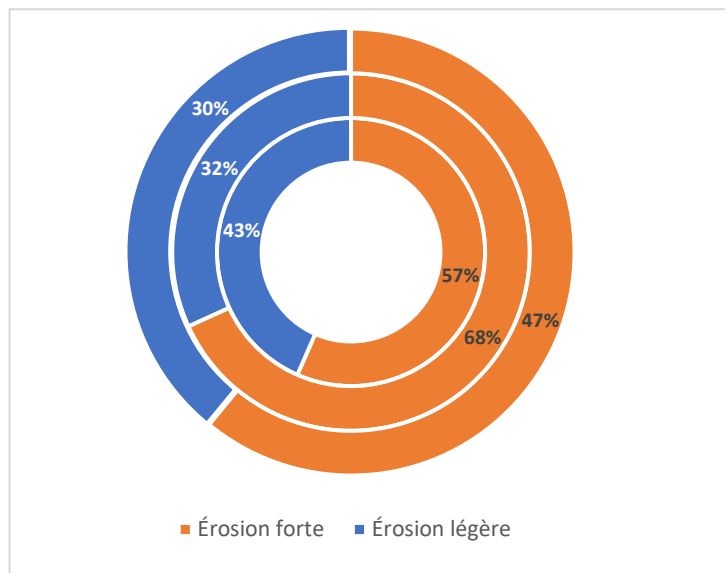
La modification des cours d'eau altérés par l'implantation de ponceaux peut aussi entraîner un apport de sédiments dans le cours d'eau par des processus d'érosion. Que ce soit au niveau des chemins ou des berges. Sur l'ensemble des ponceaux inventoriés, plus de 45% des ponceaux présentaient des sources d'érosions considérées fortes (figure 6). Le bassin versant de la rivière St-Jean présente la plus grande proportion d'érosion forte avec plus de deux traverses sur trois (68%). Dans le cas de certains ponceaux, la force d'érosion a été omise ou non déterminée et peut expliquer la différence dans le pourcentage entre les différentes rivières. Les sources

Figure 6. Force d'érosion des traverses de cours d'eau sur le bassin versant de trois rivières à saumon (Dartmouth, anneau central, n=99; York, anneau du milieu, n=88; St-Jean, anneau extérieur, n=105).

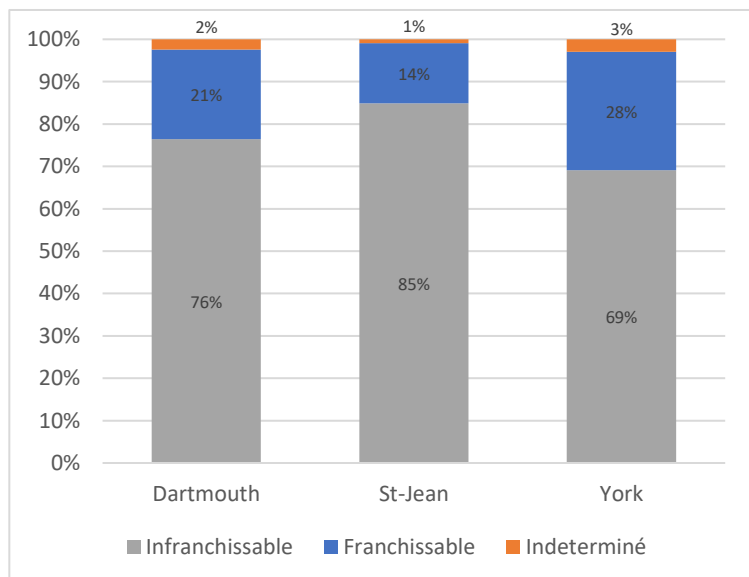
L'accessibilité des habitats en amont des ponceaux inventoriés est définie par l'indice de Coffman (2005). En abordant le premier obstacle à la franchissabilité des poissons comme étant l'absence de substrats dans le fond des conduits, les ponceaux et les arches ayant tous deux un lit naturel sont automatiquement considérés franchissables par le poisson. Les ponceaux en revanche, selon leur installation et leur entretien peuvent ne pas présenter ce critère. L'échantillonnage des ponceaux montre que pour l'ensemble des bassins versants les ponceaux sont majoritairement infranchissables. En effet, c'est entre 69 % et 85 % qui sont évalués d'infranchissable (figure 8).

Le nombre de ponceaux franchissable, quant à lui, varie de 28 % à 14 %. L'impact du manque de perméabilité est présenté de façon cartographique à l'annexe 5 et permet de représenter visuellement la perte d'habitat potentiel pour les salmonidés. Cette perte est de l'ordre de 4 734 197 m<sup>2</sup> pour les trois bassins versants combinés. Les superficies combinées potentielles sont difficilement comparables d'une

Figure 7. Pourcentage de la perméabilité des traverses de cours d'eau sur le bassin versant de trois rivières à saumon (Dartmouth, n=123; York, n=106; St-Jean, n=136) défini par l'indice de Coffman (2005)

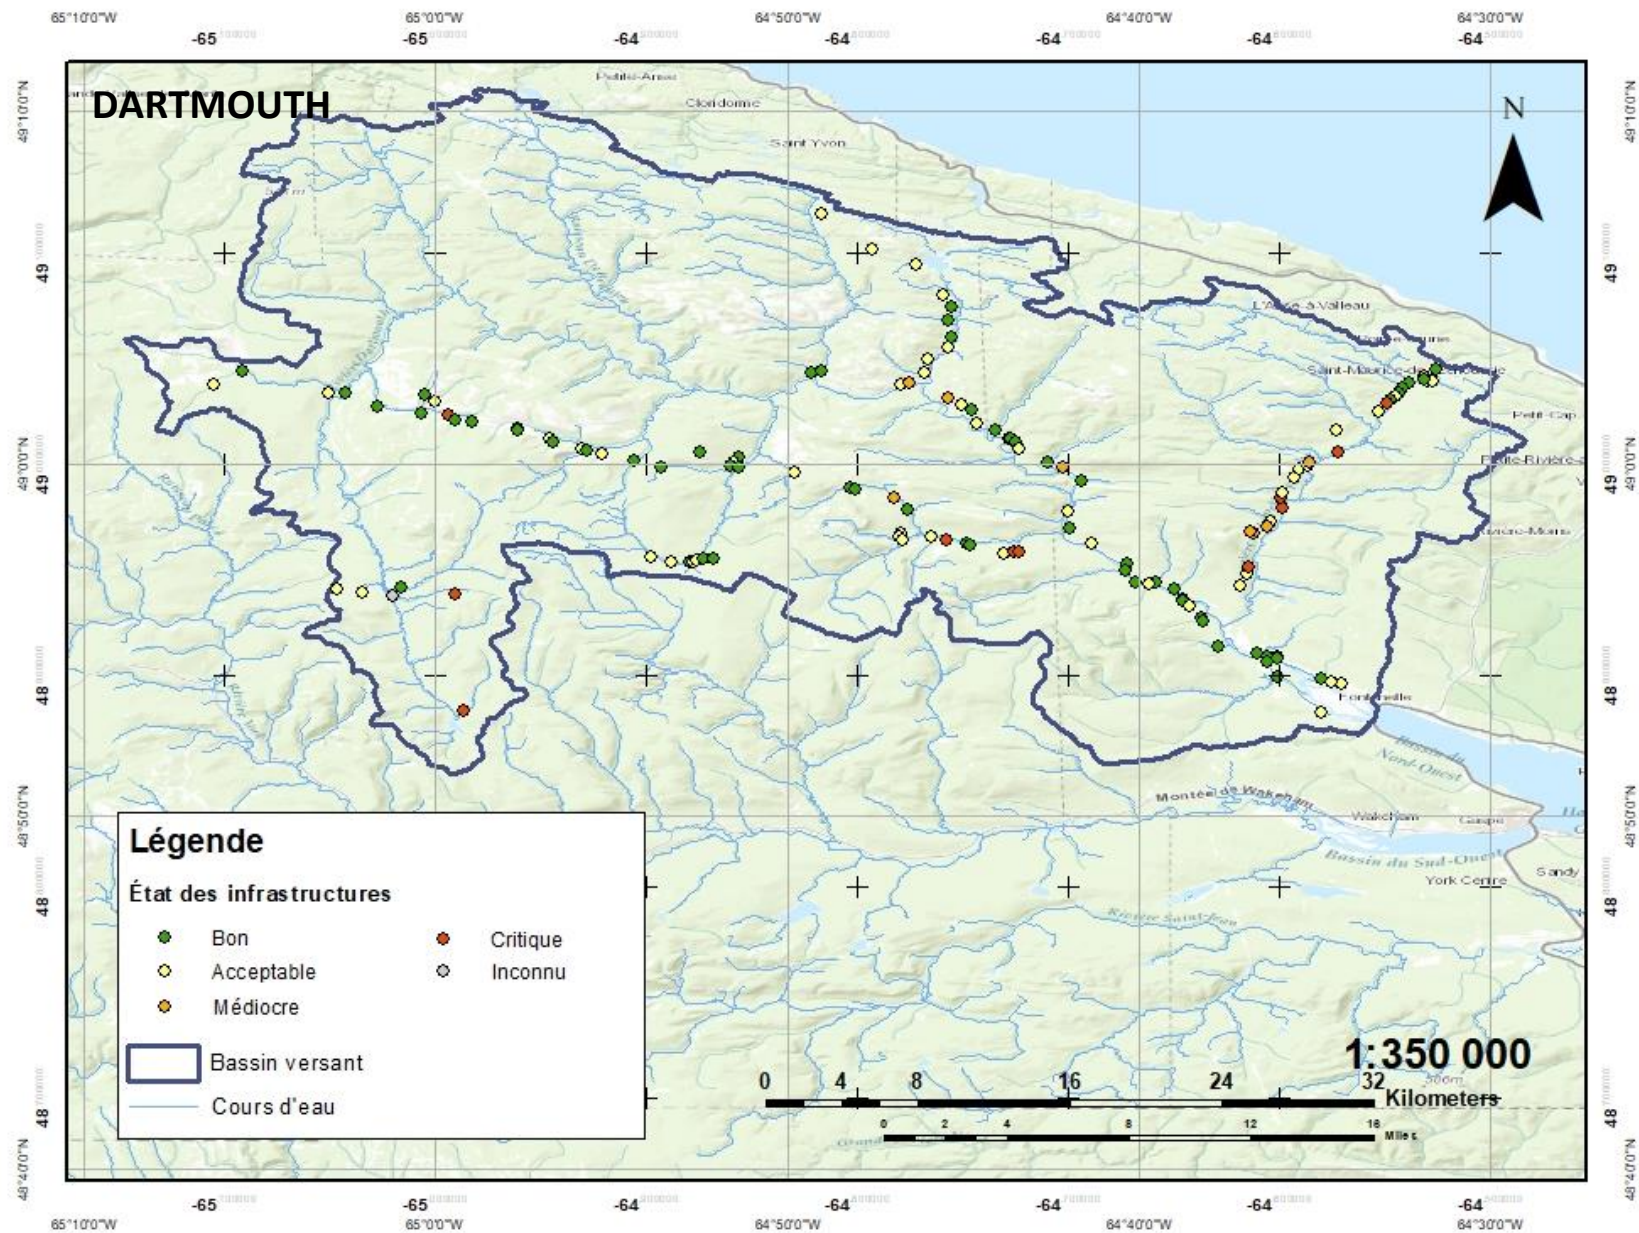
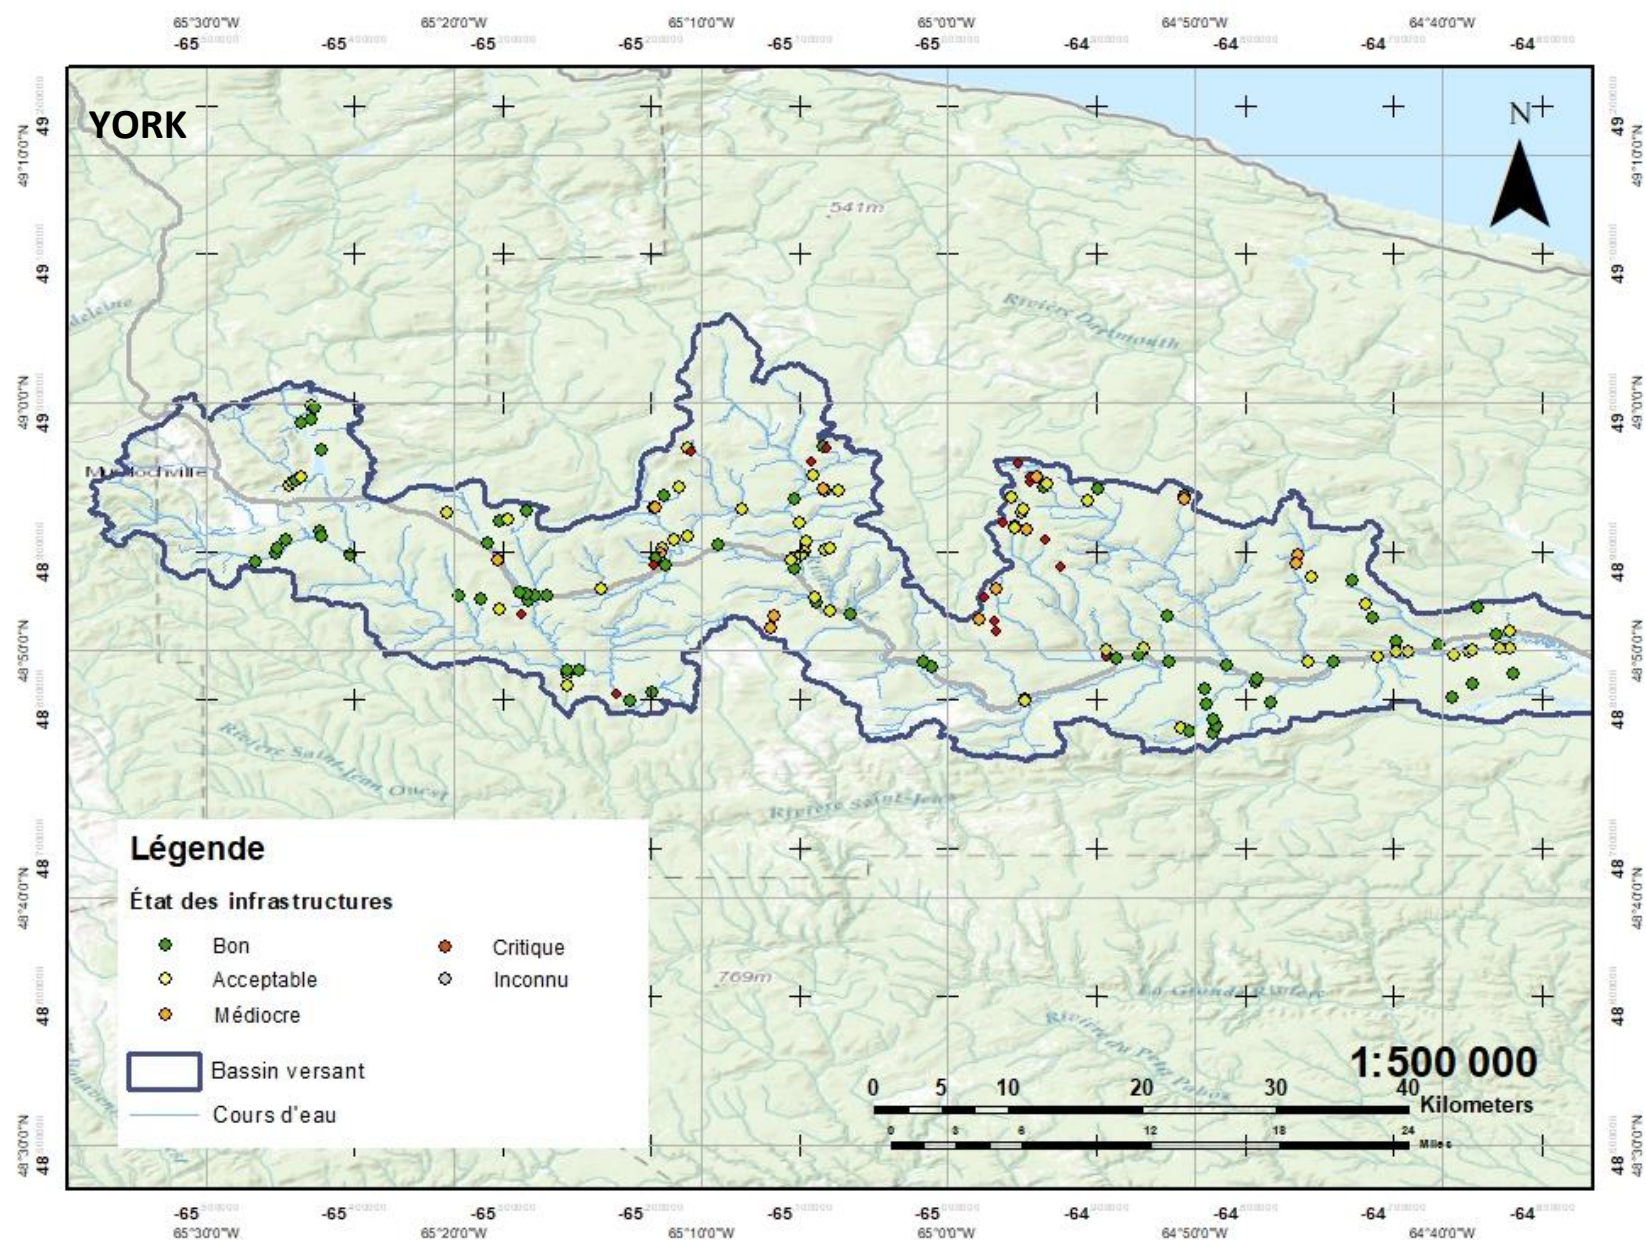
### **Annexe 3.**

État des ponceaux sur le bassin versant de trois rivières à saumon (Dartmouth, York, St-Jean).

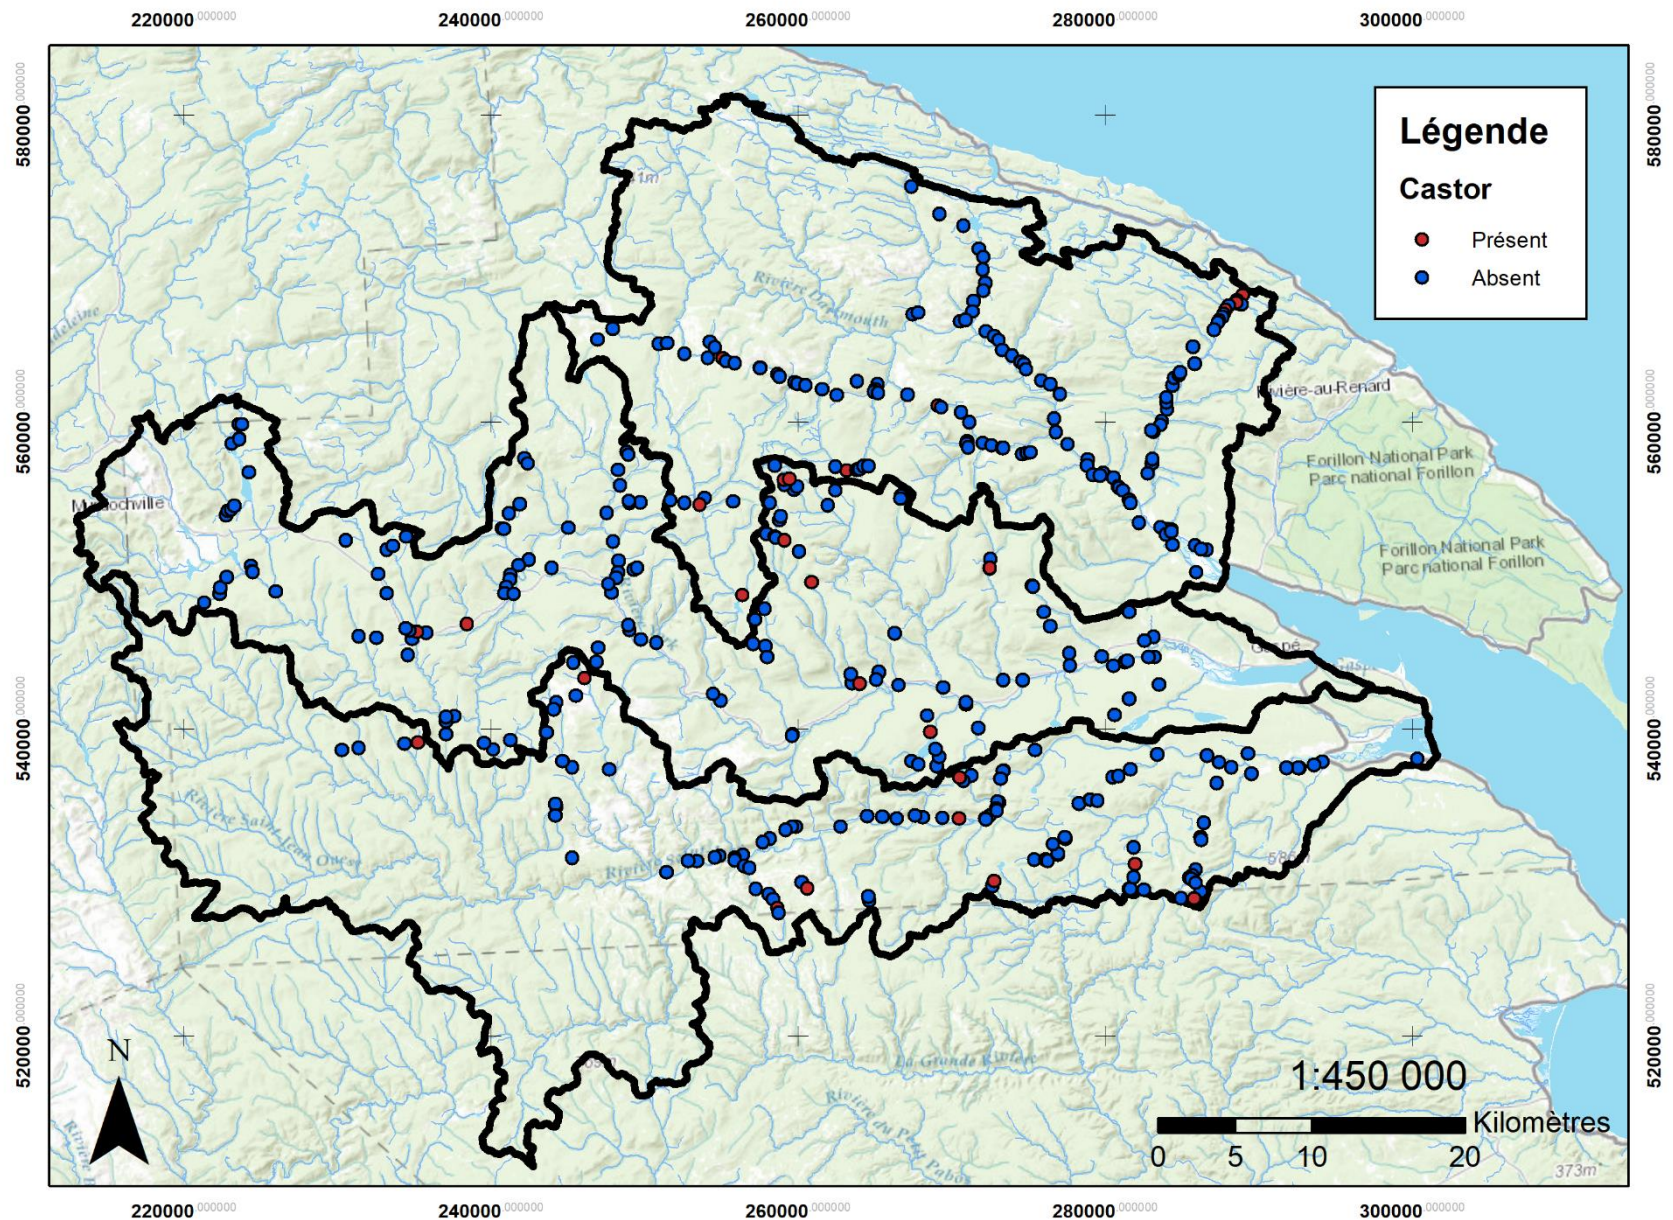
#### **Annexe 4.**

Localisation cartographique et descriptive de la présence de castor ou de barrage dans le conduit, dans le cours d'eau en amont ou en aval des traverses de cours d'eau sur les bassins versants des rivières Dartmouth, St-Jean et York

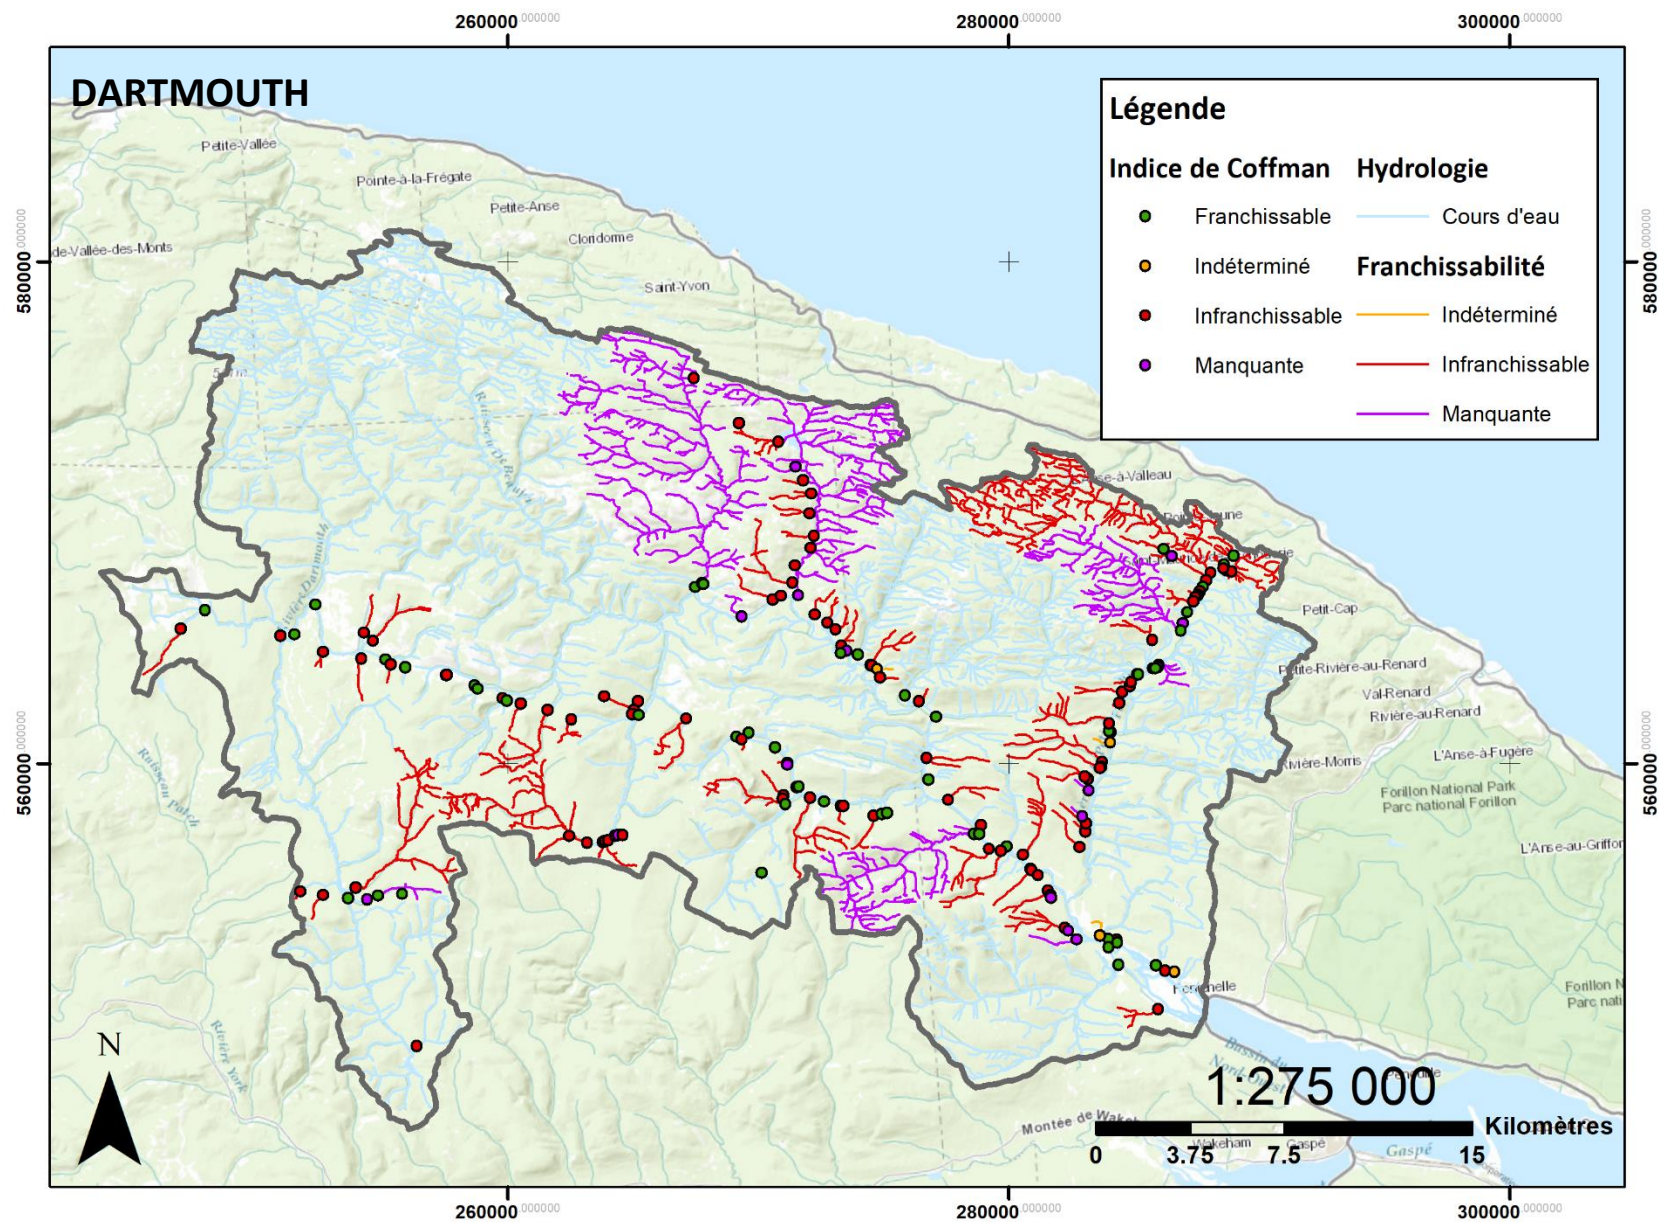
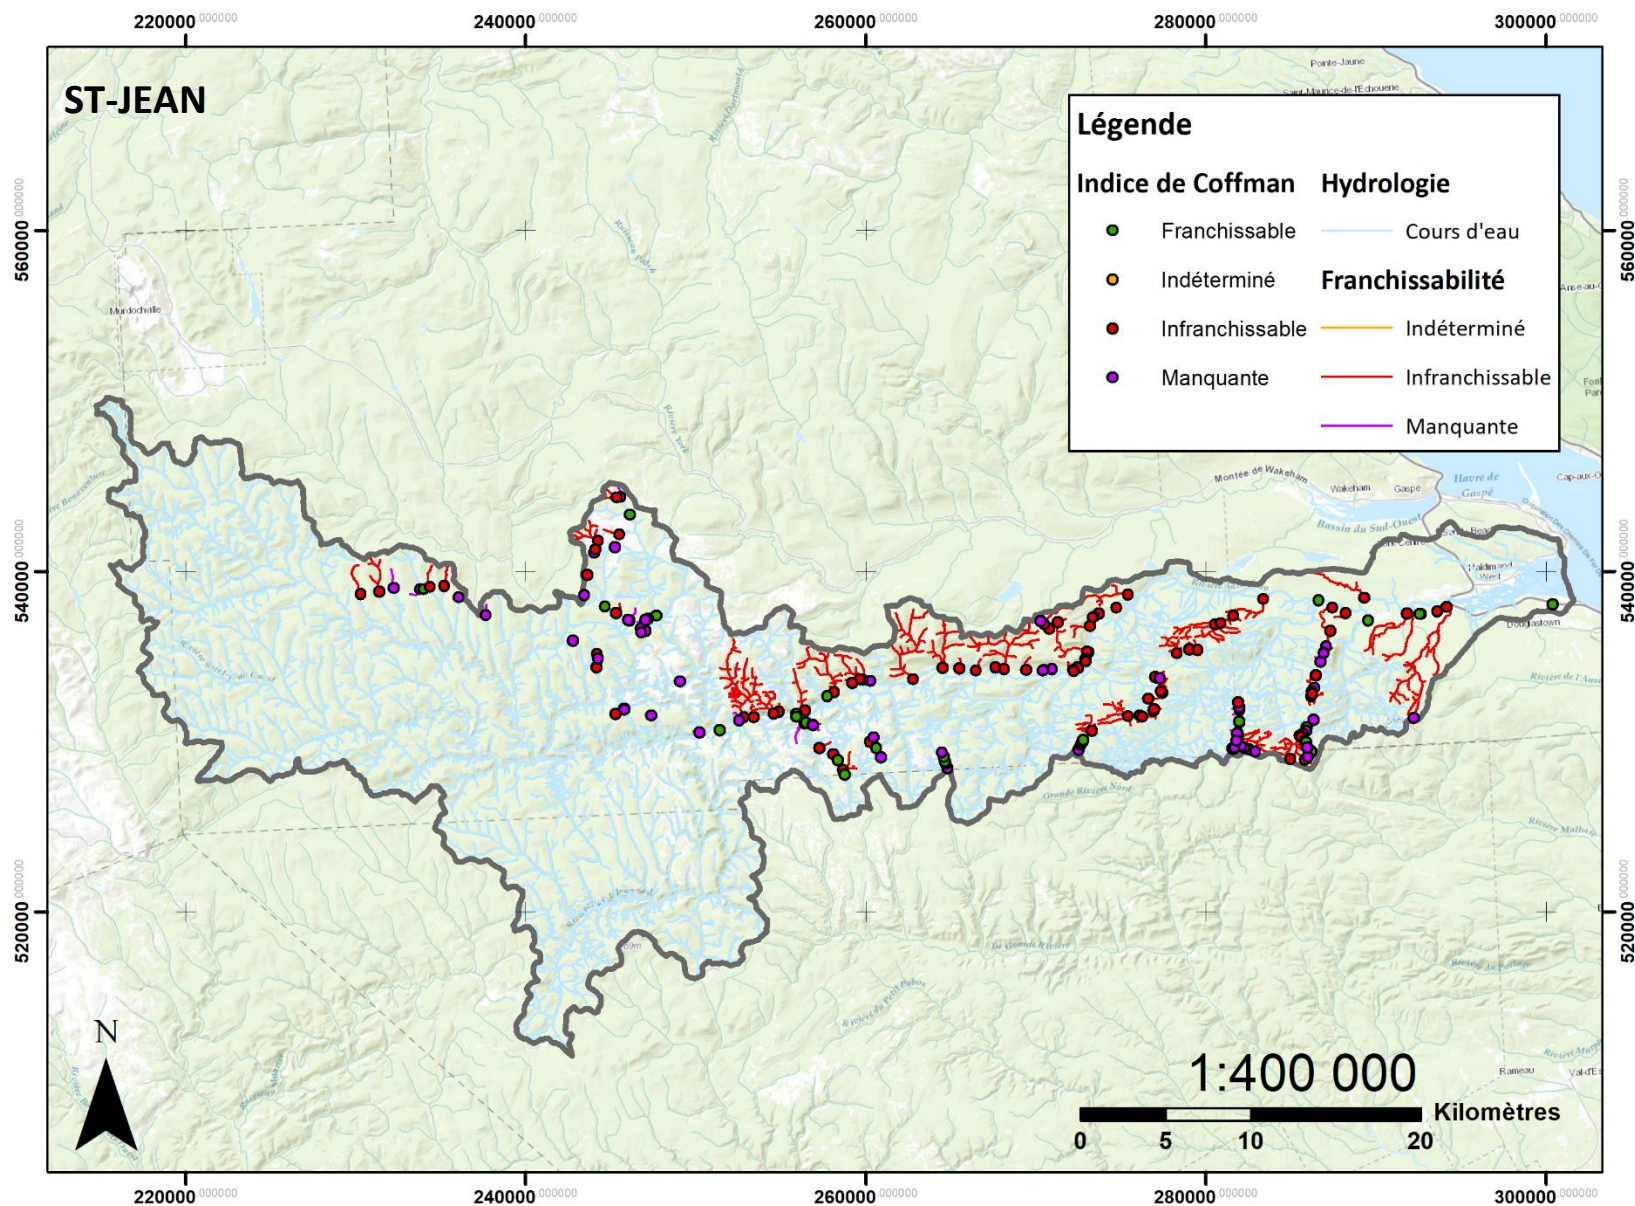
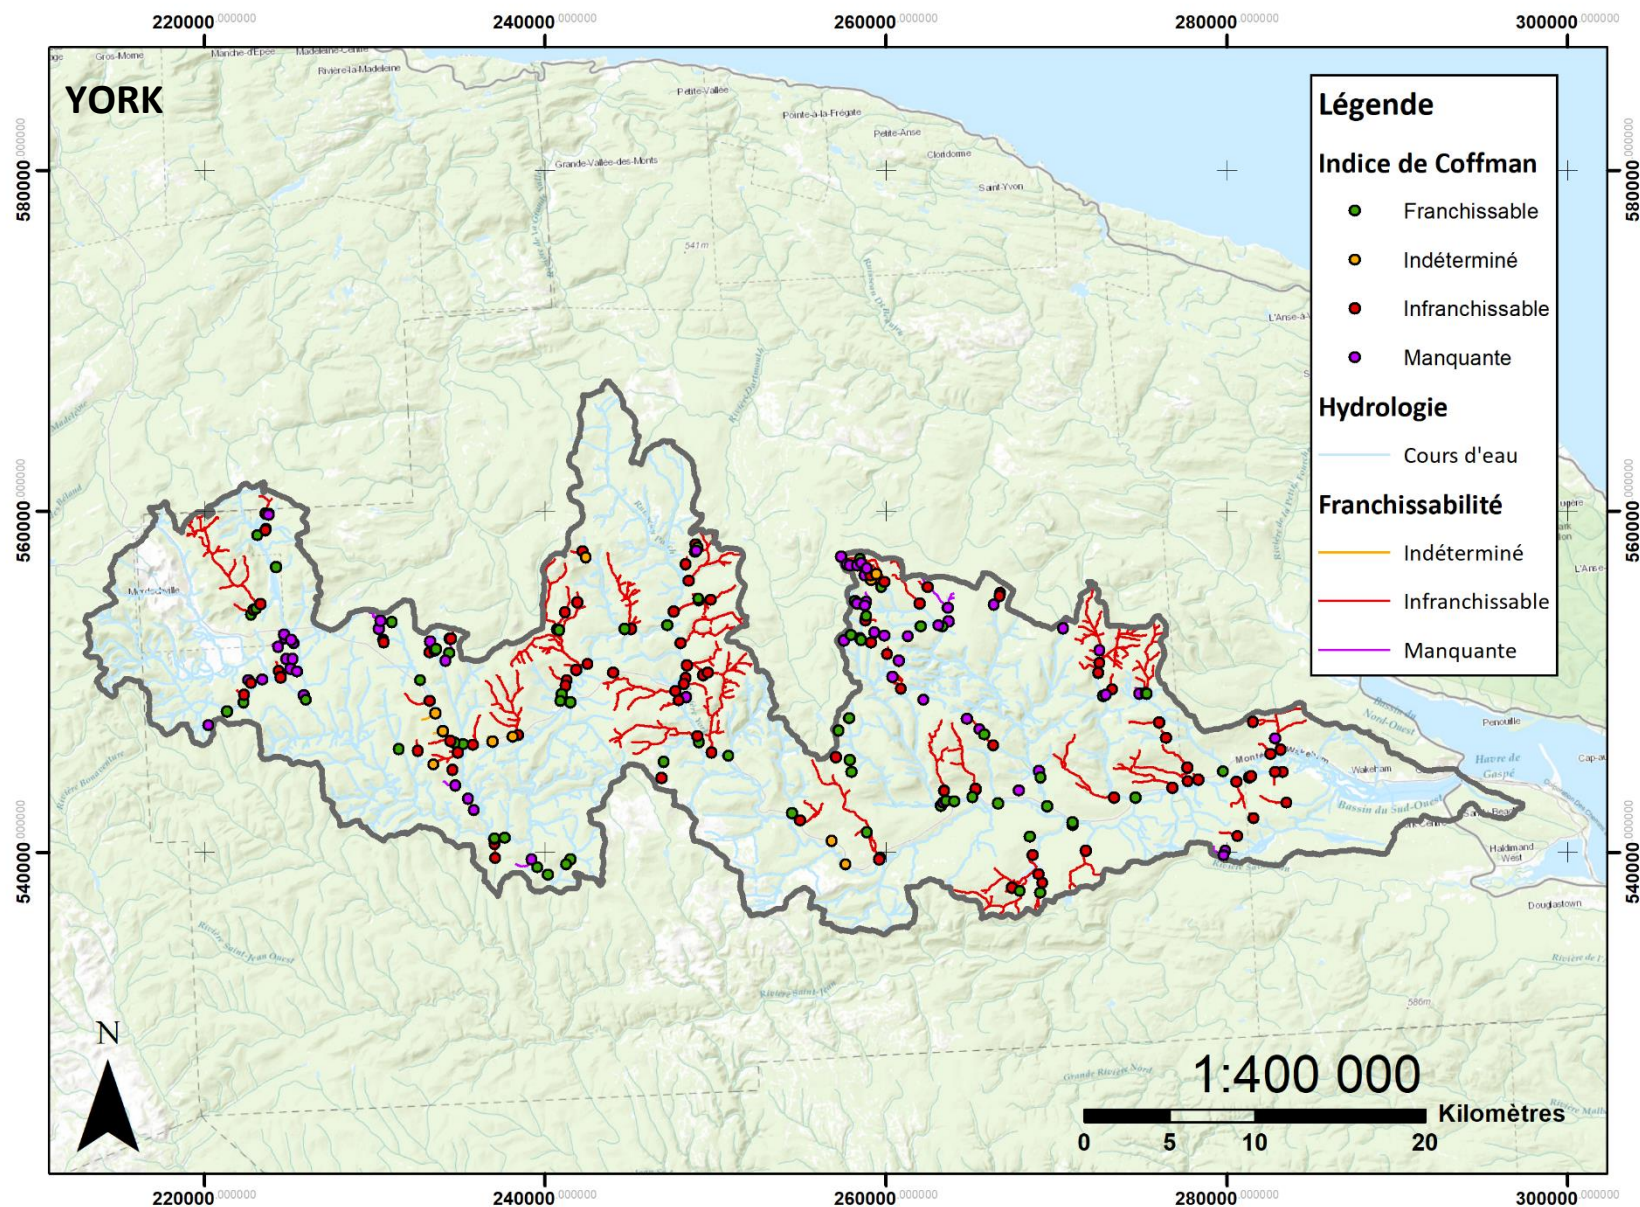
## **Annexe 5.**

Représentation cartographique de la perte d'habitat potentiel pour les salmonidés sur les rivières Dartmouth, St-Jean et York causé par l'infranchissabilité des ponceaux déterminés par l'indice de Coffman (2005).
