**Caractérisation des traverses de cours d'eau de quatre bassins  
versants de rivières à saumon atlantique (*Salmo salar*)  
de la Baie des Chaleurs (Gaspésie)**

**- Travaux réalisés à l'été 2019**

**Louis-Philippe Caron et  
Élie-Merlin Mercier-Ouellet**

**Février 2020**

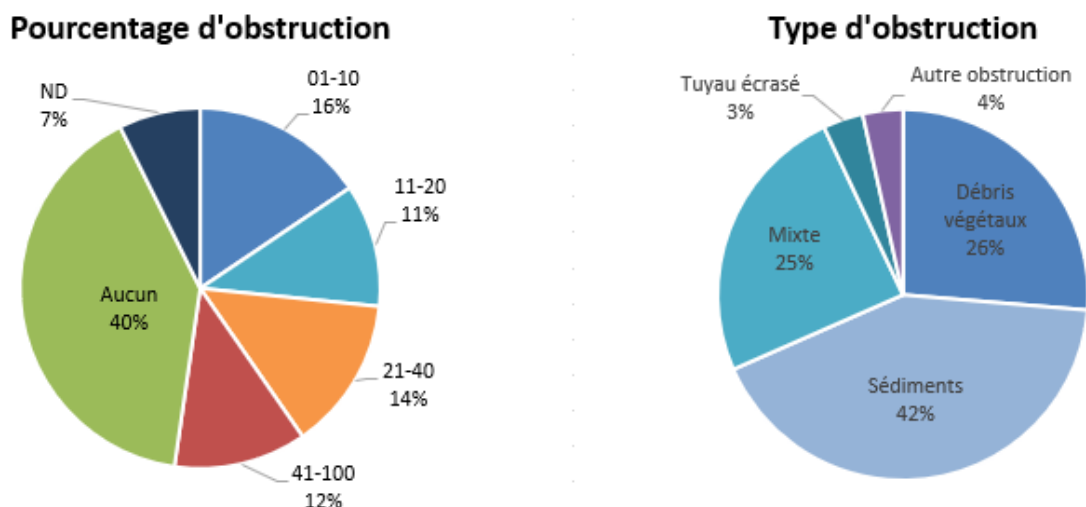
En considérant le pourcentage d'obstruction des ponceaux, le type d'obstruction (Figure 4), les problématiques d'érosion (Tableau 2) et d'entretien (Tableau 3), ainsi que les modifications des caractéristiques du cours d'eau (Tableau 4), la caractérisation a permis de faire ressortir différentes problématiques associées aux ponceaux. De façon générale, 53% des ponceaux rencontrés dans le bassin versant de la rivière Nouvelle subissaient une problématique d'obstruction, dont 26% avaient plus de 21%. La cause principale était l'apport de sédiments (42%).

**Figure 4.** Évaluation à vue du pourcentage d'obstruction et du type d'obstruction des ponceaux dans le bassin versant de la rivière Nouvelle (Gaspésie, Québec) à l'été 2019 (n = 107)

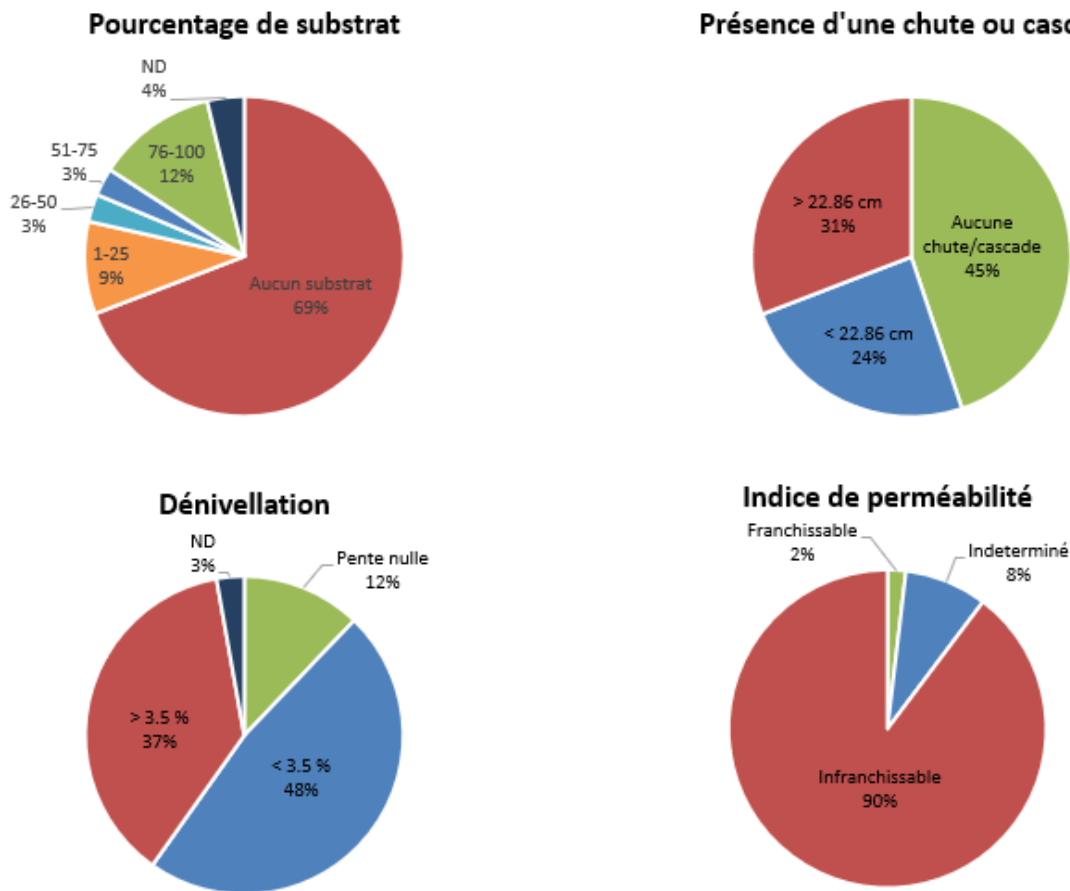
Concernant l'indice de perméabilité (Figure 5), les arches et les ponts ont été retirés du calcul, car avec la présence de substrats, ils sont tous considérés franchissables selon le filtre de Coffman (2005). Tel qu'observé à la figure 5, 69% des ponceaux caractérisés (74/107) ne présentent pas de substrat dans le fond du conduit alors que 31% des ponceaux affichent une chute de plus de 22,86 cm et 37% présentent une pente de plus de 3,5%. En appliquant le filtre de Coffman (2005), seulement 2% des ponceaux sont considérés franchissables sur le territoire, alors que 90% sont évalués comme infranchissables.

**Figure 5.** Descripteur indépendant temporel (pourcentage de substrat, présence d'une chute ou cascade, dénivellation) et indice de perméabilité du filtre de Coffman (2005) pour classifier le succès des salmonidés juvéniles à franchir les ponceaux dans le bassin versant de la rivière Nouvelle (Gaspésie, Québec) à l'été 2019 (n = 107)

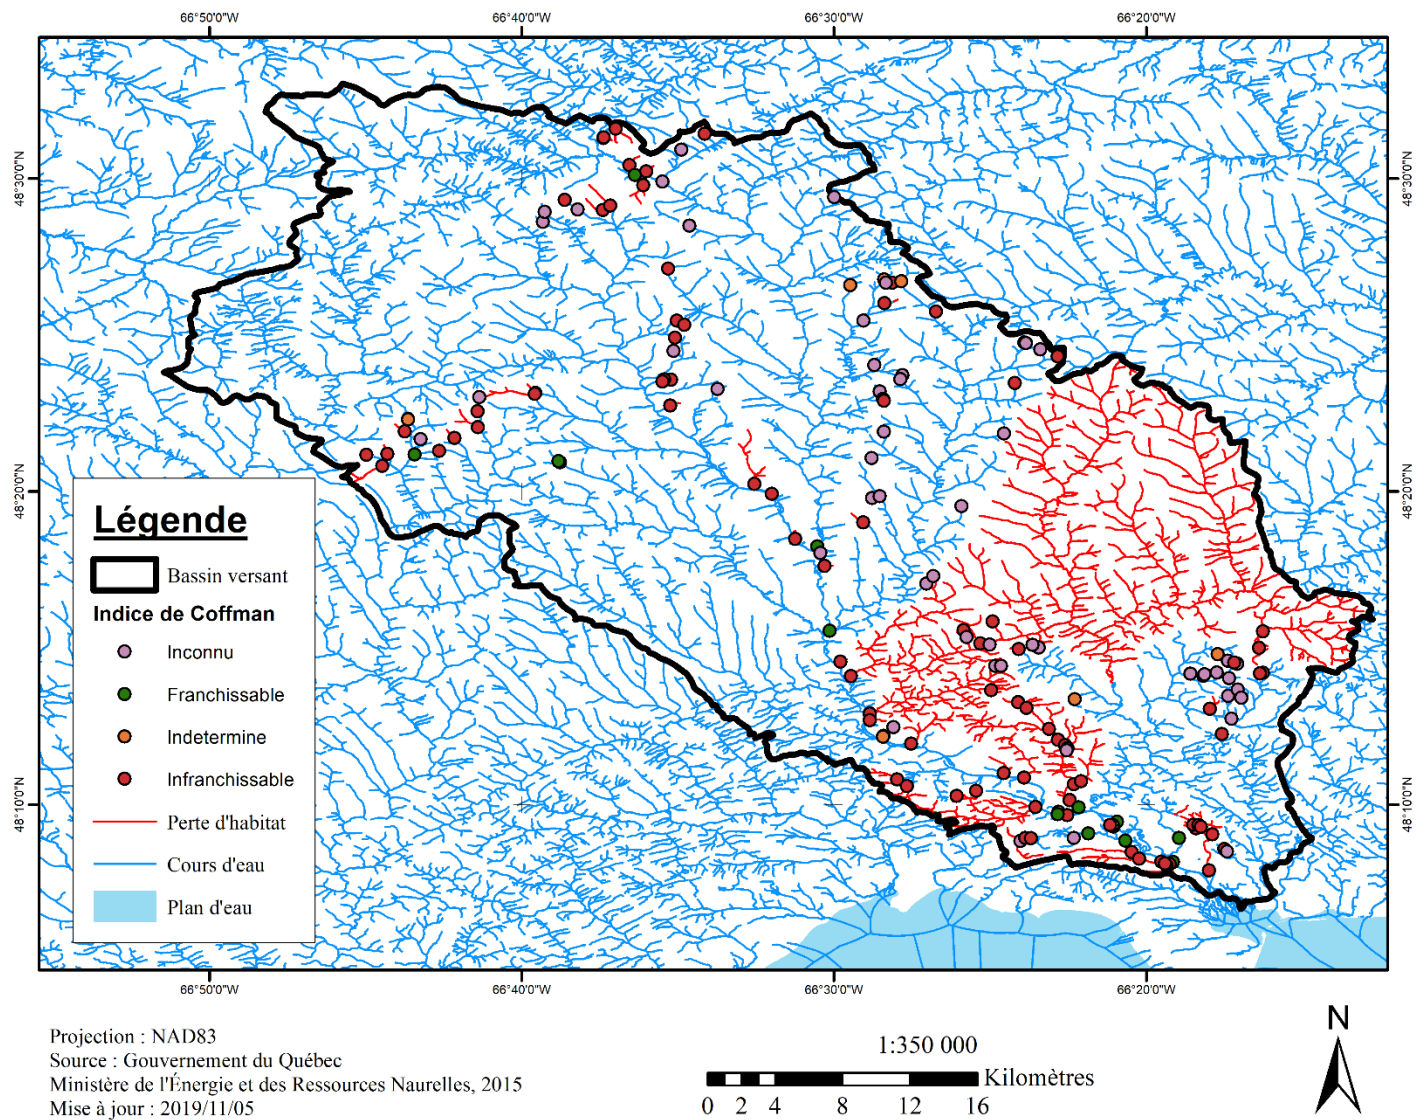
Suite à l'évaluation de la superficie inaccessible en amont des ponceaux infranchissable, un total de 6 000 687 m<sup>2</sup> d'habitat serait potentiellement perdu (figure 6). L'ensemble des résultats de ponceau infranchissable est présenté sous forme de tableau à l'annexe 6.

**Figure 6.** Perte d'habitat potentielle en amont des pontons infranchissables observés dans le bassin versant de la rivière Nouvelle (Gaspésie, Québec) à l'été 2019

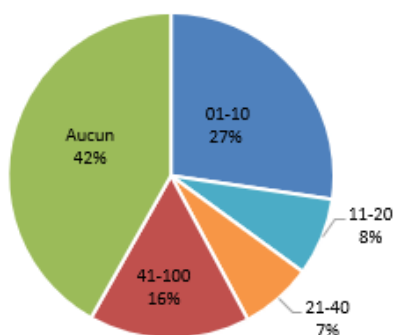
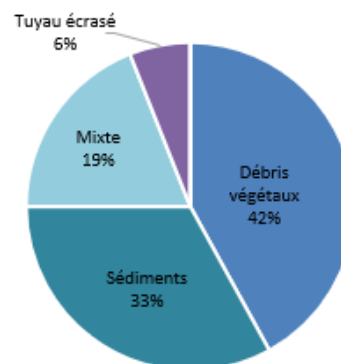
L'obstruction des ponceaux était (Figure 6) était une problématique relativement fréquente avec 23% d'obstruée à plus de 21%. Les débris végétaux et les sédiments en sont les principales causes. Les signes de présence de castor sur le territoire ont été observés à 32 localisations, dont 20 où il y avait un barrage en amont ou en aval de la structure et 5 où le barrage était à l'intérieur de la structure.

**Figure 7.** Évaluation à vue du pourcentage d'obstruction et du type d'obstruction des ponceaux dans le bassin versant de la rivière Cascapédia (Gaspésie, Québec) à l'été 2019 (n = 178)

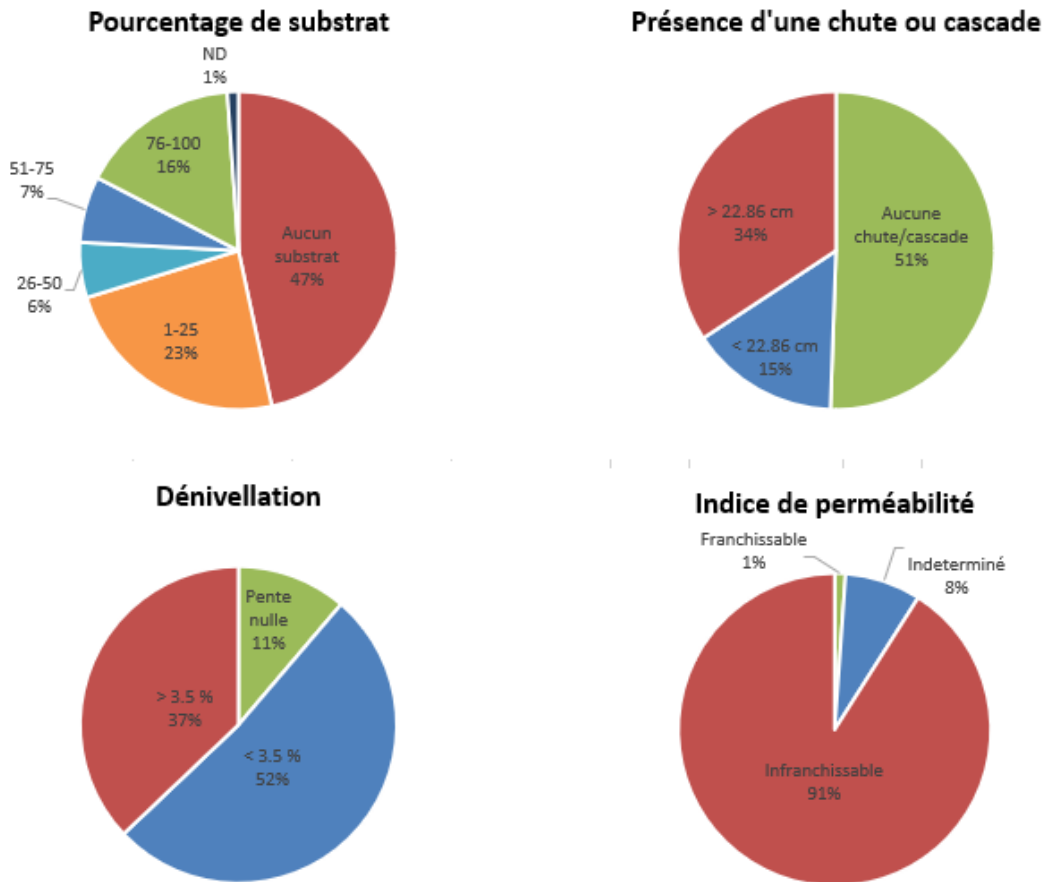
Concernant les impacts de la structure en place sur la perméabilité des migrations piscicoles, 70% des ponceaux présentaient un recouvrement de substrats au fond du conduit de moins de 25% de (Figure 7). Plus du tiers des structures comportaient une chute ou cascade et 37% présentaient une pente supérieure à 3.5%. Il est toutefois à noter que 45 traverses ne présentaient aucune modification visible du cours d'eau.

**Figure 8.** Descripteur indépendant temporel (pourcentage de substrat, présence d'une chute ou cascade, dénivellation) et indice de perméabilité du filtre de Coffman (2005) pour classifier le succès des salmonidés juvéniles à franchir les ponceaux dans le bassin versant de la rivière Cascapédia (Gaspésie, Québec) à l'été 2019 (n = 178)

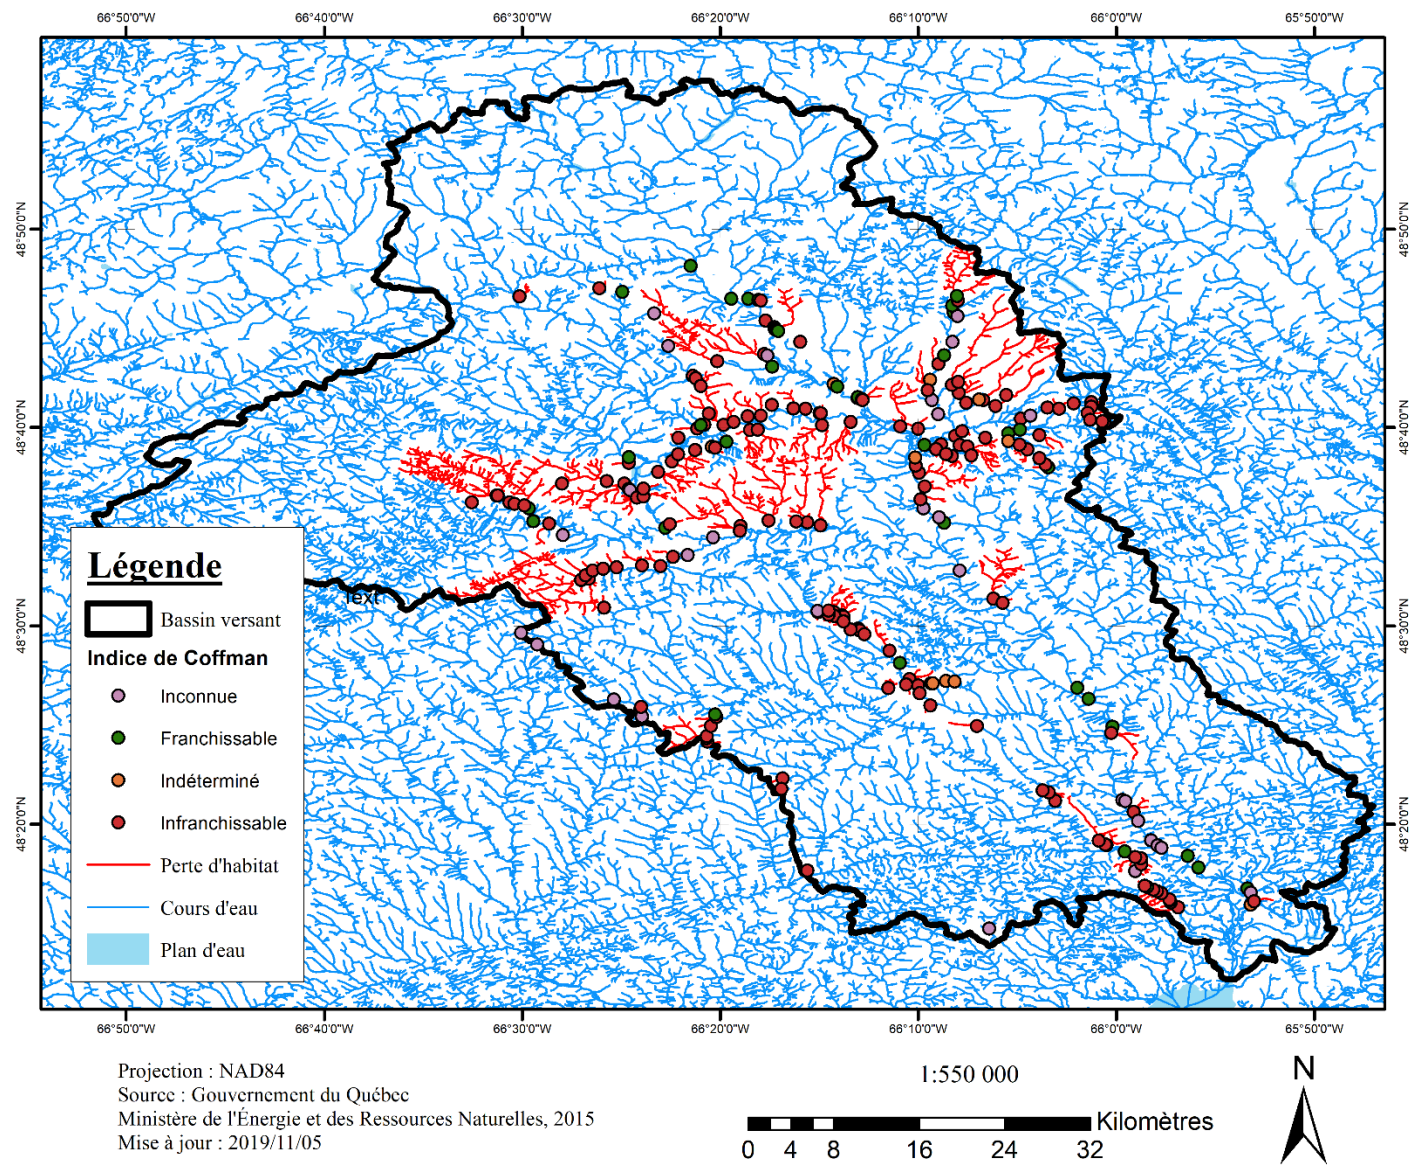
La fragmentation rencontrée sur le territoire occasionne une perte d'habitat de l'ordre de 6 664 845 m<sup>2</sup> (Figure 9). Il est possible d'accéder aux résultats de l'ensemble des ponceaux infranchissable à l'annexe 7.

**Figure 9.** Perte d'habitat potentielle en amont des ponceaux infranchissables observés dans le bassin versant de la rivière Cascapédia (Gaspésie, Québec) à l'été 2019

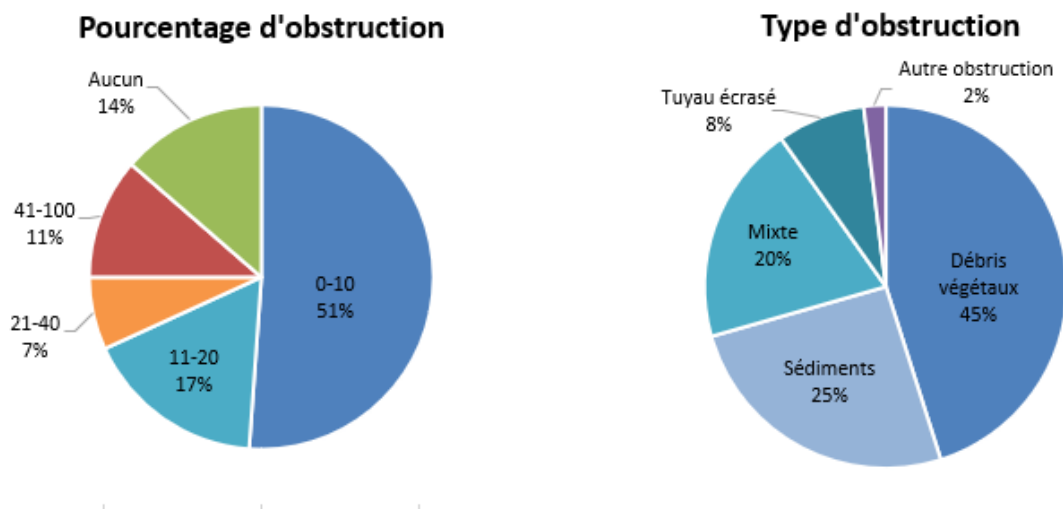
Un total de 86% des ponceaux observés montre un cas d'obstruction (Figure 8). Respectivement 11% et 7% d'entre eux ont un pourcentage d'obstruction de 41-100 % et de 21-40%. Cette problématique était principalement due à des débris végétaux.

**Figure 10.** Évaluation à vue du pourcentage d'obstruction et du type d'obstruction des ponceaux dans le bassin versant de la rivière Petite Cascapédia (Gaspésie, Québec) à l'été 2019 (n = 88)

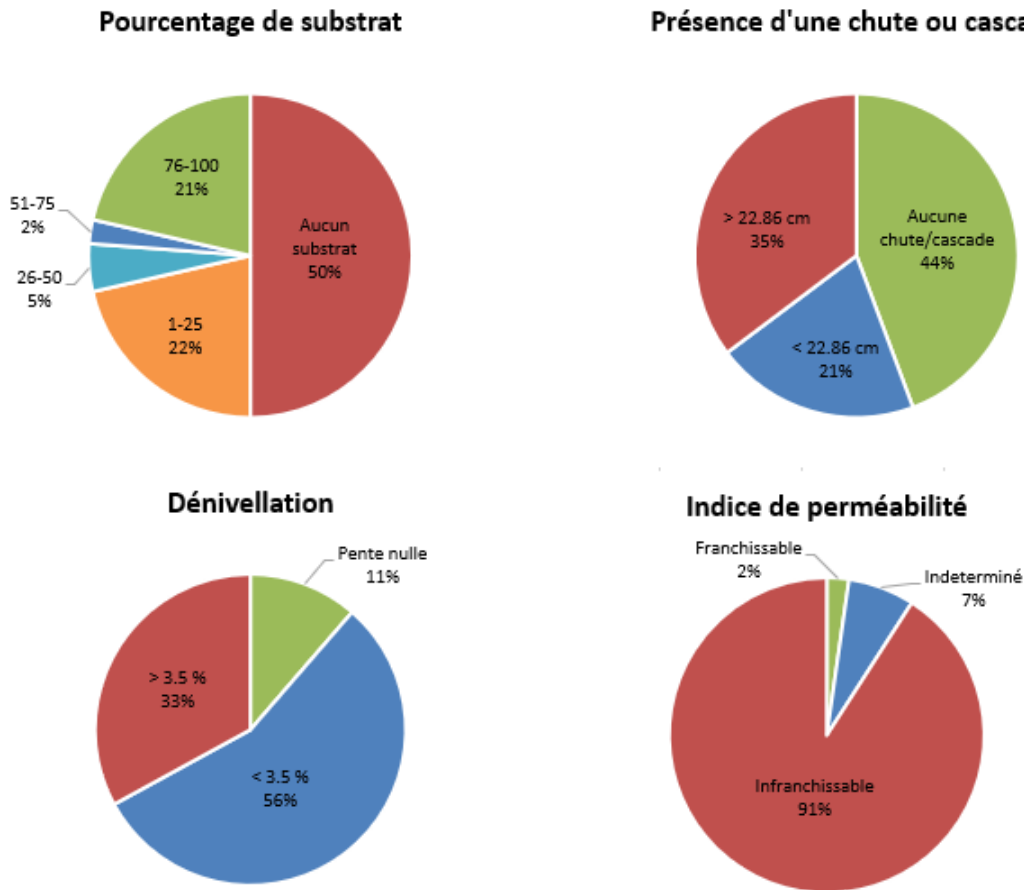
Le succès de passage du poisson dans les conduites a été analysé avec le filtre de Coffman (2005). En évaluant la proportion de substrat présent dans le fond du conduit, il est possible d'observer que 72% des ponceaux avaient moins de 25% de sédiments dans le fond du conduit (Figure 9). S'y

ajoute la présence d'une chute ou d'une cascade de plus de 22,86 cm dans 35% des cas. La pente est supérieure à 3,5% dans 33% des cas. Cela mène à un classement de 91% des ponceaux dans la catégorie infranchissable. L'absence ou la faible hauteur de chute rencontrée dans la majorité des cas et la plus forte proportion de pentes nulle ou inférieure à 3,5% ont fait en sorte d'augmenter le nombre de ponceaux jugés indéterminés à 7%.

**Figure 11.** Descripteur indépendant temporel (pourcentage de substrat, présence d'une chute ou cascade, dénivellation) et indice de perméabilité du filtre de Coffman (2005) pour classifier le succès des salmonidés juvéniles à franchir les ponceaux dans le bassin versant de la rivière Petite Cascapédia (Gaspésie, Québec) à l'été 2019 (n = 88)

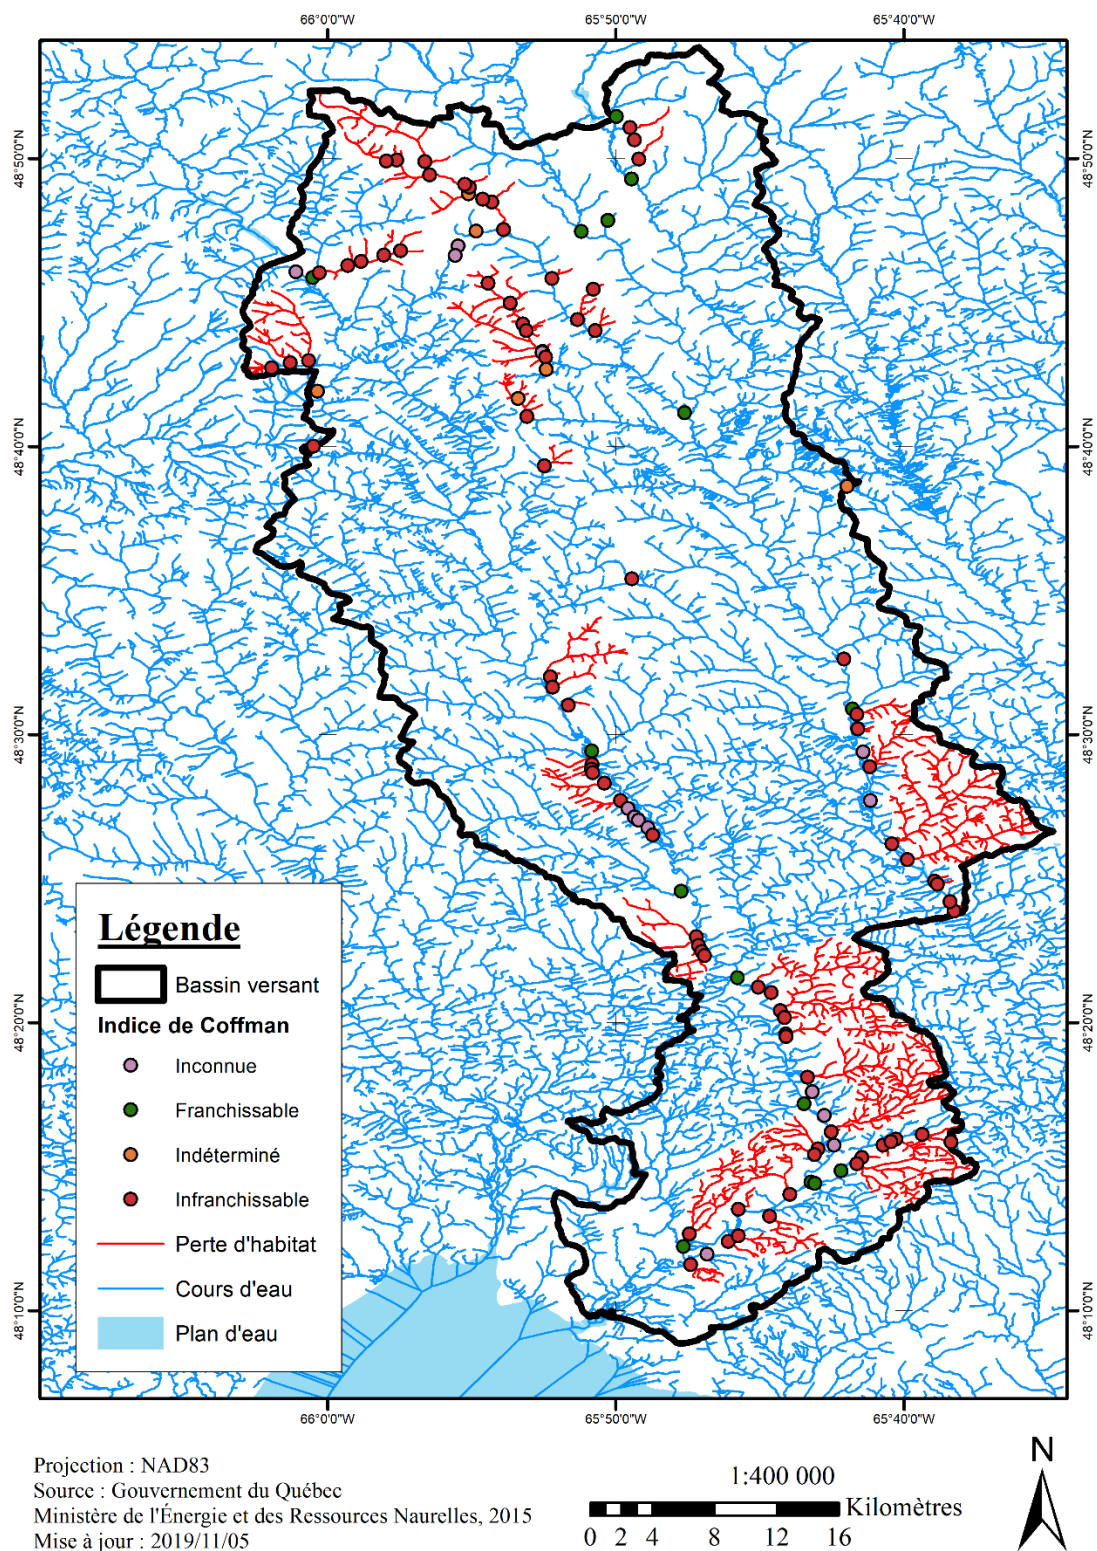
La perméabilité des ponceaux a permis d'établir que 3 650 996 m<sup>2</sup> d'habitat était potentiellement non disponible pour les salmonidés juvéniles (Figure 11). L'annexe 8 permet aussi de prendre connaissance de l'ensemble des résultats en lien avec la superficie d'habitat calculée.

**Figure 12.** Perte d'habitat potentielle en amont des pontons infranchissables observés dans le bassin versant de la rivière Petite Cascapédia (Gaspésie, Québec)

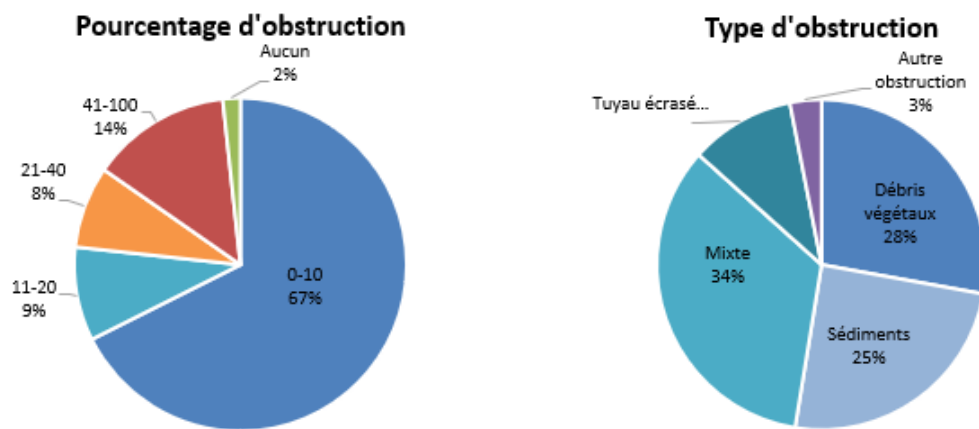
Les principales problématiques des traverses de cours d'eau se situe au niveau de l'obstruction des ponceaux (Figure 10), de l'érosion (Tableau 14), d'un entretien déficient (Tableau 15) et des modifications des caractéristiques du cours d'eau (Tableau 16). Pour l'obstruction des cours d'eau, seulement 2% des ponceaux échantillonnés ne montraient aucune obstruction, tandis que 22% de

ceux-ci en affichaient un de 21% et plus. Parmi l'ensemble des cas d'obstruction, la plus fréquente est l'obstruction mixte de sédiments et de débris végétaux. L'activité du castor était observable par les barrages dans le conduit (10), en aval (5) et en amont (2). Les signes de présence du castor étaient aussi observés à 9 reprises sans signe de barrage.

**Figure 13.** Évaluation à vue du pourcentage d'obstruction et du type d'obstruction des ponceaux dans le bassin versant de la rivière Bonaventure (Gaspésie, Québec) à l'été 2019 (n = 176)

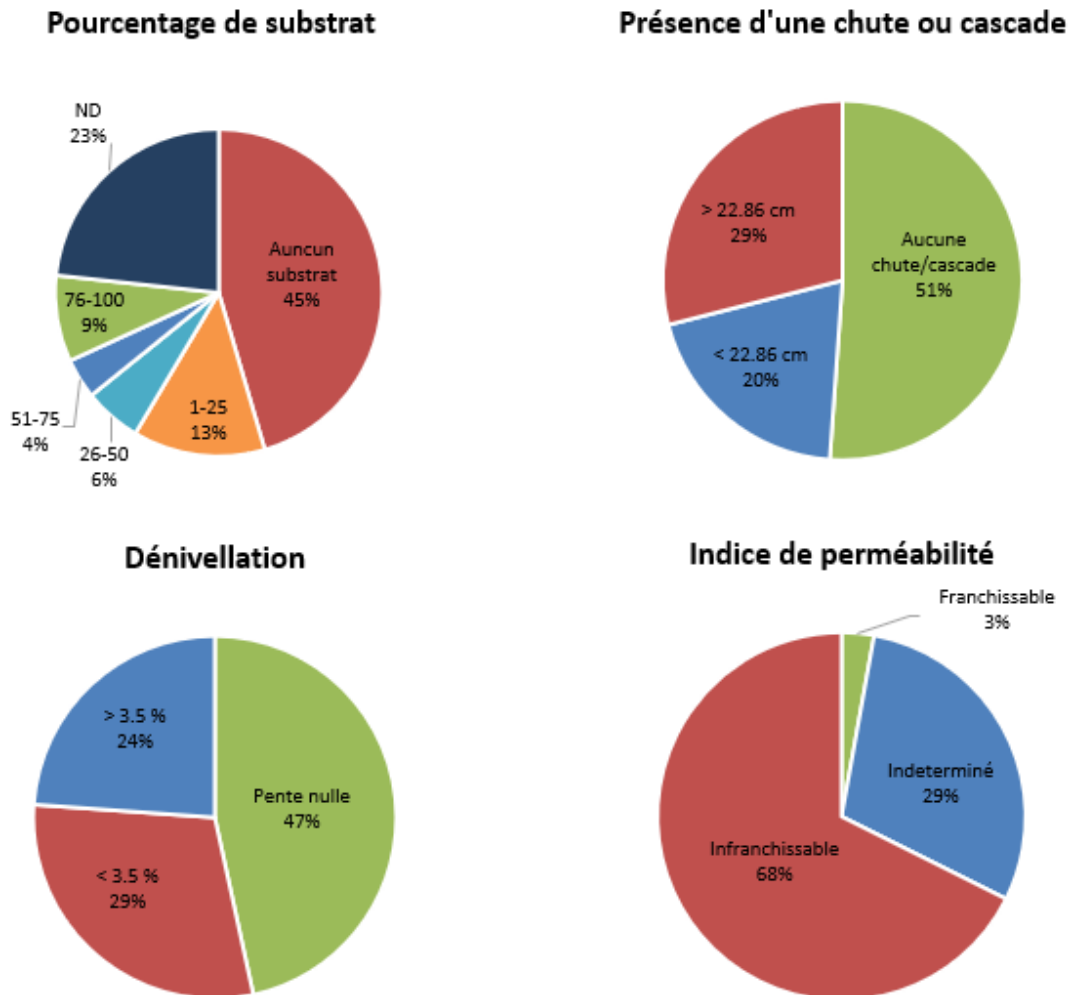
Dans le cas de la rivière Bonaventure, l'indice de Coffman (2005) montre une grande proportion de ponceaux infranchissables (68%; Figure 11), mais d'une moins grande ampleur que les autres rivières. Malgré qu'il y avait 23% des ponceaux pour lesquels aucune information n'avait été recueillie quant à la présence de substrat dans le conduit, il y avait tout de même 45% des ponceaux présentant un manque de substrat. L'information non recueillie était principalement due à incapacité à regarder à l'intérieur du conduit lorsque obstrués ou à s'y rendre par une végétation dense. L'occurrence de chute de moins de 22,86 cm (29%) et de pente inférieure à 3,5% (23%) augmente le pourcentage de ponceau avec un indice indéterminé (29%).

**Figure 14.** Descripteur indépendant temporel et indice de perméabilité du filtre de Coffman (2005) pour classifier le succès des salmonidés juvéniles à franchir les ponceaux dans le bassin versant de la rivière Bonaventure (Gaspésie, Québec) à l'été 2019 (n = 176)

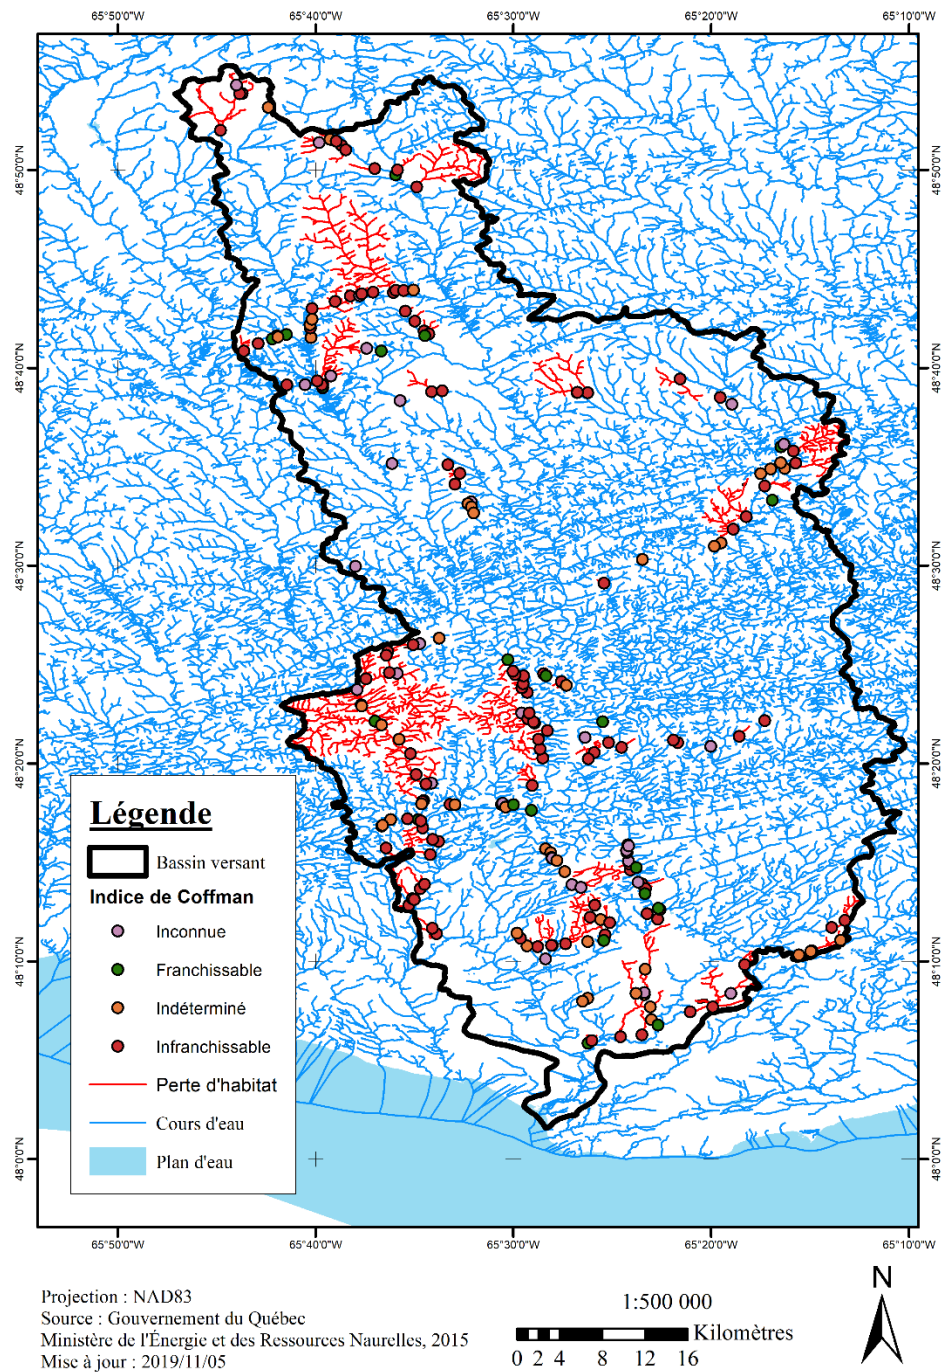
Cette problématique au niveau de la perméabilité des traverses occasionne une perte d'habitat estimée à 6 000 687 m<sup>2</sup> (Figure 14). En complément, l'annexe 9 permet d'analyser l'ensemble des ponceaux infranchissable et de l'estimation de la superficie rendue inaccessible.

**Figure 15.** Perte d'habitat potentielle en amont des ponceaux infranchissables observés dans le bassin versant de la rivière Bonaventure (Gaspésie, Québec) à l'été 2019
