CARACTÉRISATION DE TRAVERSES DE COURS D'EAU EN MILIEU FORESTIER DANS DES BASSINS VERSANTS DE RIVIÈRES À SAUMON DE LA MRC DU ROCHER-PERCÉ

GROUPE DDM, 2023. *Caractérisation de traverses de cours d'eau en milieu forestier dans des bassins versants de rivières à saumon de la MRC du Rocher-Percé*. Rapport d'activité présenté à la Table de gestion intégrée des ressources et du territoire de la Gaspésie, 14 p. + annexes Référence interne : 22-1604.

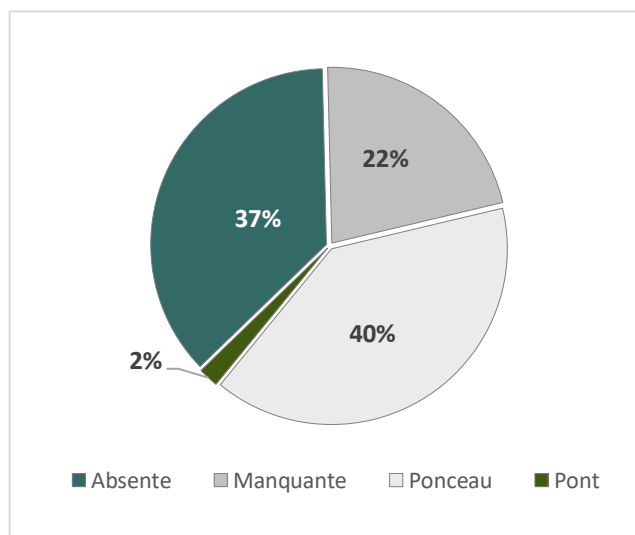
Figure 1 Types d'infrastructures inventoriés en 2022 (n = 323)

Pour l'ensemble des sites inventoriés en 2022, 37 % présentaient une absence de traverses justifiée par l'absence de cours d'eau (figure 1). À l'inverse, 22 % des sites montraient une traverse manquante malgré la présence d'un cours d'eau. Un total de 6 ponts (2 %), aucune arche (0 %) et 128 ponceaux (40 %) ont ainsi été inventoriés lors de l'inventaire de 2022. Respectivement, 22 % (n = 71) et 2 % (n = 6) des infrastructures et des cours d'eau étaient manquants et absents.

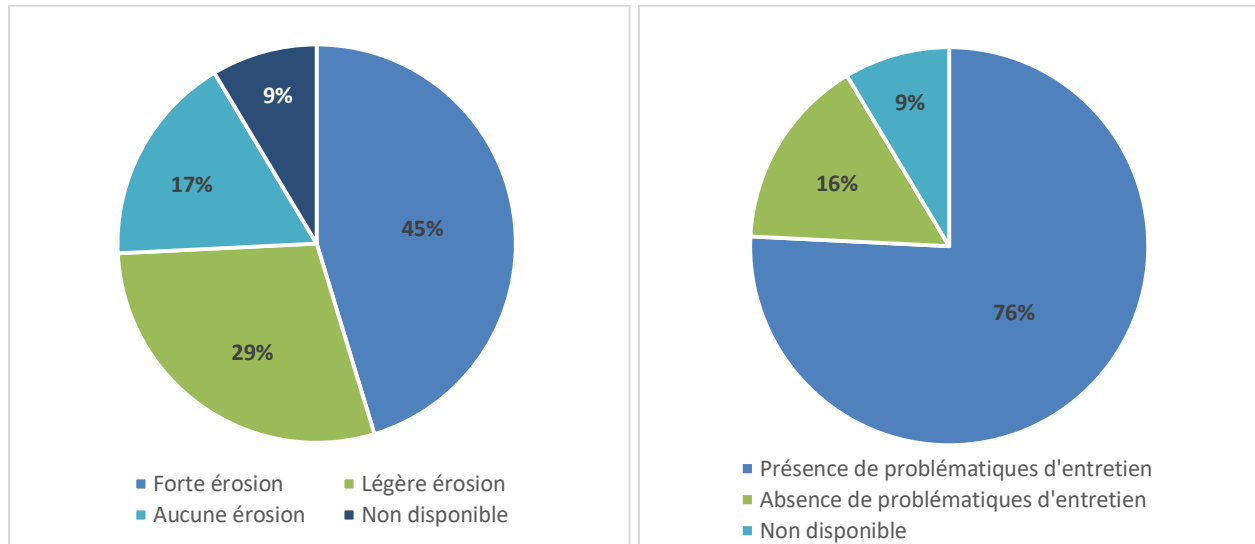
Figure 2 Pourcentage d'occurrences de problématiques d'érosion et d'entretien à l'emplacement des ponceaux inventoriés (n = 128) en 2022

Pour les ponceaux observés, 95 des 128 ponceaux (74 %) montraient des signes d'érosion. De ce nombre, 37 (39 %) ont obtenu la mention qualitative d'une « légère érosion » et 58 (61 %) la mention « forte érosion » (figure 2). Seuls 22 ponceaux (17 %) ne présentaient aucun problème d'érosion. Pour 11 ponceaux (9 %) l'information n'était pas disponible.

Les sources d'érosion les plus fréquentes proviennent de la surface du chemin (59 %) et du remblai (59 %) (tableau 3). Soulignons que plusieurs problématiques d'érosion ou d'entretien pouvaient être notées pour un même site. Les deux principales sources d'érosion mentionnées laissent présager que les infrastructures routières sont les principales causes d'érosion. L'impact des ponceaux en mauvais état sur les habitats aquatiques en milieux forestiers est d'ailleurs déjà documenté (Gibson et coll., 2005 ; Pépino et coll., Latrémouille et coll., 2014 ; Paradis-Lacombe et Jutras, 2016).

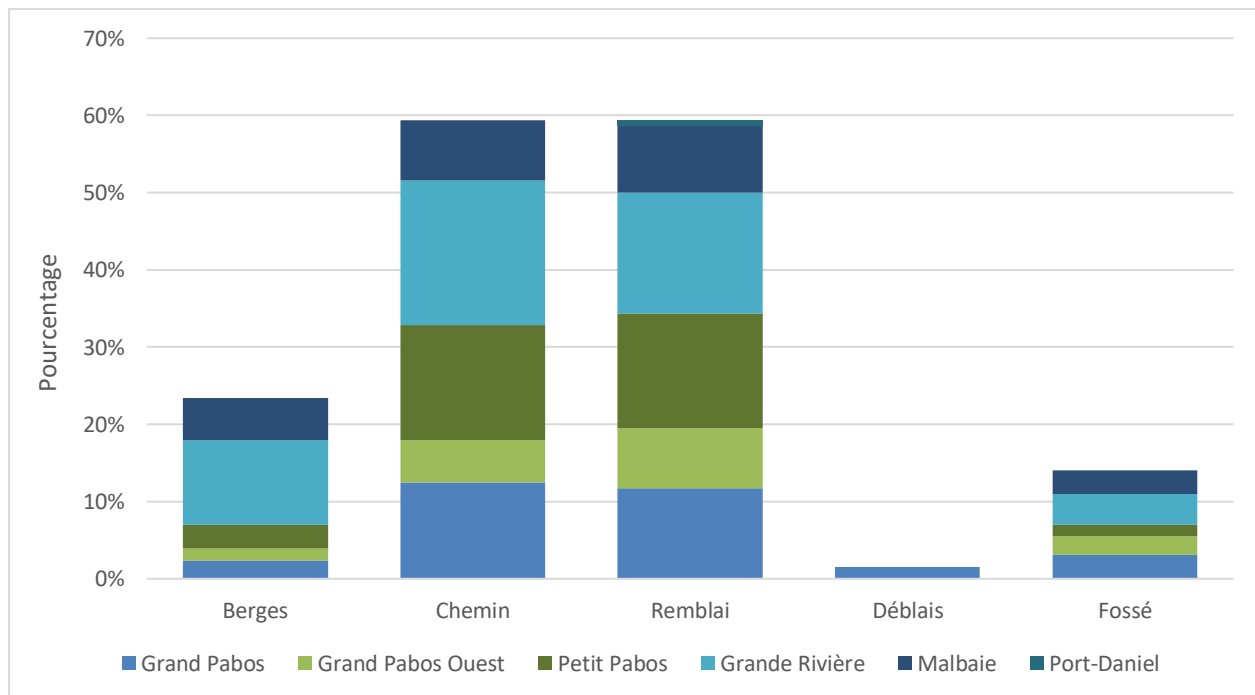
Figure 3 Occurrences des problématiques d'érosion sur les sites inventoriés en 2022 (n = 128) par bassin versant

Le bassin versant de la Grande Rivière était le plus affecté par les problèmes d'érosion et d'entretien avec respectivement 49 % et 55 % des observations réalisées sur ce bassin. Les bassins des rivières du Grand Pabos (31 % et 38 %), du Petit Pabos (34 % et 38 %) et Malbaie (25 % et 36 %) suivaient en termes d'ampleur des problématiques d'érosion et d'entretien.

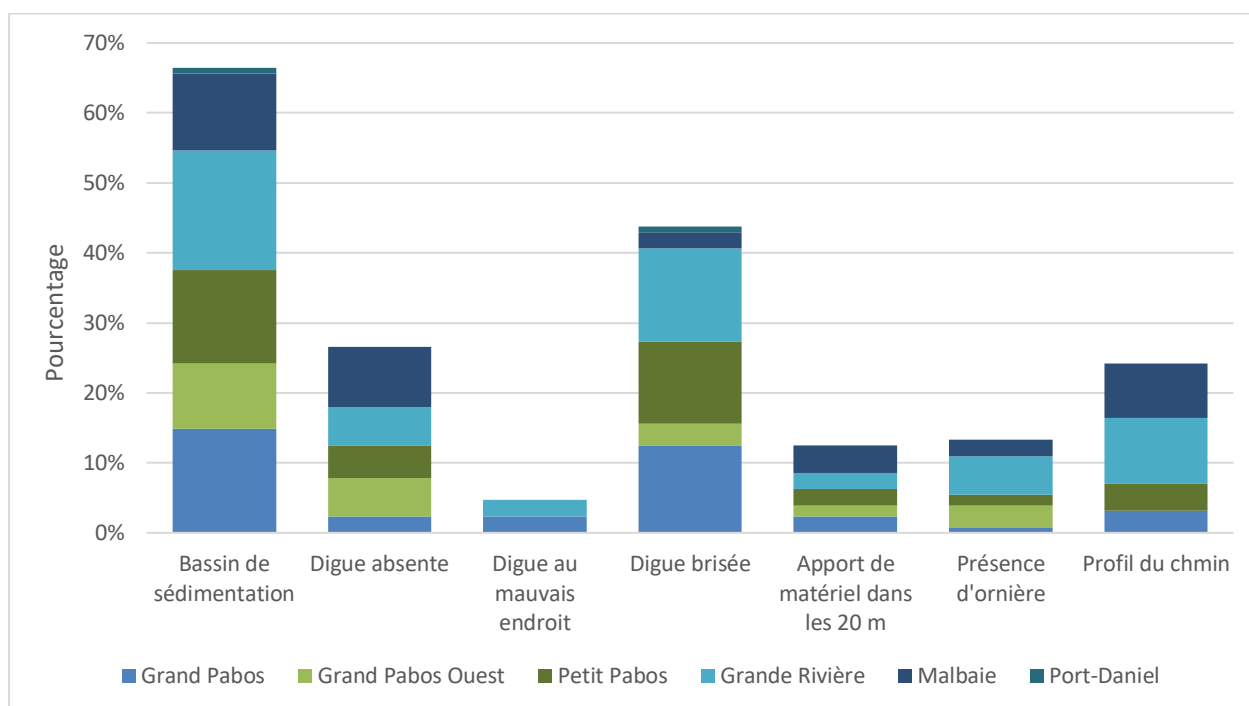
Figure 4 Occurrences des problématiques d'entretien sur les sites inventoriés en 2022 (n = 128) par bassin versant

Les causes d'érosion peuvent aussi provenir d'une négligence d'entretien comme c'est le cas dans près de 76 % des sites. La figure 4 montre que les problèmes d'entretien observés concernent surtout les bassins de sédimentation (66 %). Ces derniers correspondent à des fosses localisées en bordure du chemin qui visent à collecter les sédiments lessivés sur la chaussée. Les bassins de sédimentation étaient, selon le site, mal disposés, remplis de sédiments ou absents.

La présence de digues brisées était la seconde problématique observée (44 %). En temps normal, une digue (ou bourrelet) est située le long de la route et permet de diriger ou de contenir les eaux de ruissellement de la chaussée pour éviter qu'elles ne se dirigent directement dans le cours d'eau en emportant les sédiments lessivés. Le problème de digues brisées survenait lorsqu'il y avait accumulation d'eau au-dessus du ponceau en raison de son installation au bas d'une pente du chemin. La digue était alors endommagée par l'effet des vagues suivant le passage des véhicules. Dans 27 % des cas, les digues étaient absentes et, dans 24 % des cas, le chemin était mal profilé.

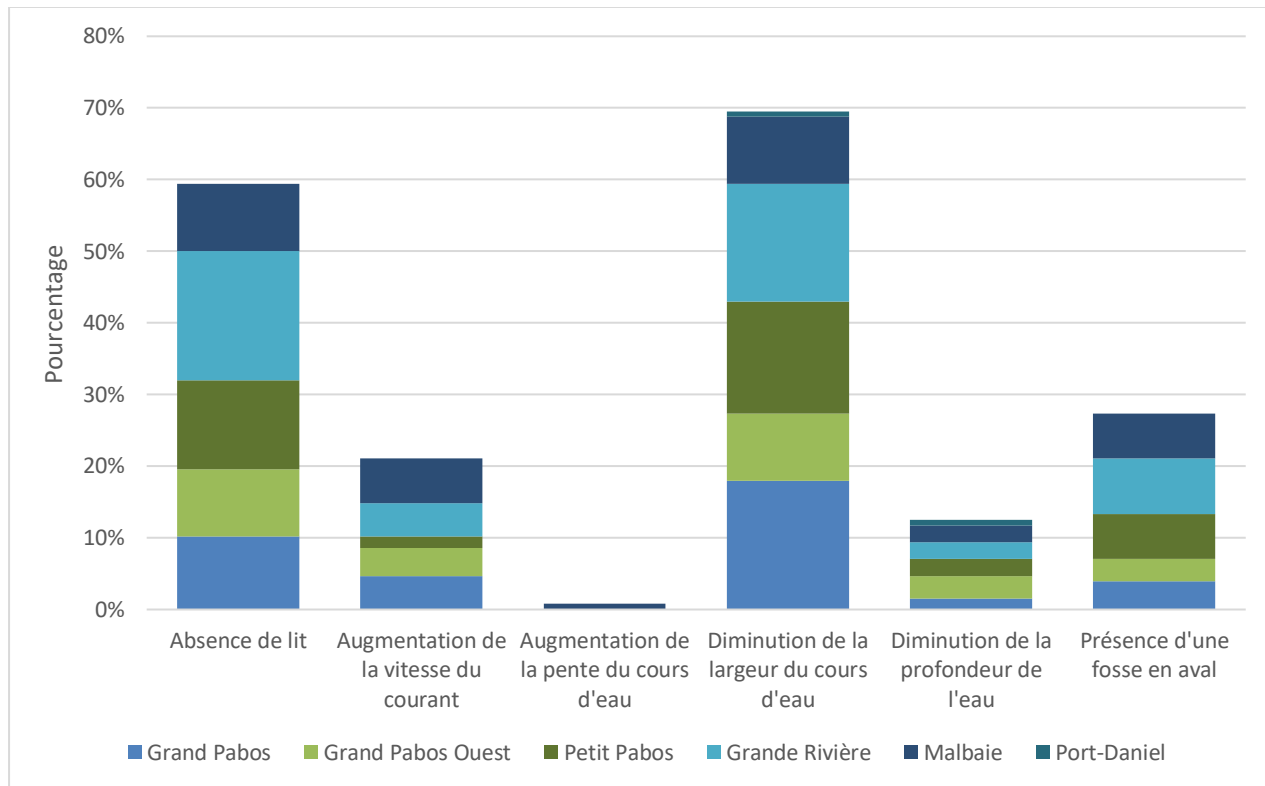
Figure 5 Occurrences des problématiques modifiant les caractéristiques du cours d'eau des sites inventoriés en 2022 (n = 128) par bassin versant à l'étude

La modification des caractéristiques du cours d'eau survient généralement à la suite d'une mauvaise installation des traverses de cours d'eau. La diminution de la largeur du cours d'eau est le type de modification de l'écoulement naturel le plus observé sur le territoire (figure 5). En effet, 70 % des ponceaux inventoriés présentaient cette problématique. Une diminution de la largeur du cours d'eau peut entraîner plusieurs autres conséquences, dont l'absence de substrat (lit), l'augmentation de la vitesse du courant et la présence d'une fosse en aval de l'infrastructure. Respectivement, 59 % et 21 % des ponceaux montraient une absence de substrat dans le fond de la conduite (majoritairement sur le bassin versant de la Grande Rivière) et une augmentation de la vitesse du courant.

Bien que la présence d'une fosse en aval puisse être bénéfique pour le poisson (habitats de repos, d'abris et d'alimentation), elle peut aussi provoquer de l'affouillement et nuire à l'état de la structure. La présence d'une fosse est souvent occasionnée par des vitesses de courant ou une pente plus élevées, ou encore, par la présence d'une chute. Tous ces éléments peuvent limiter la libre circulation du poisson.
