# Cas d'étude

# Pont du ruisseau Samarague

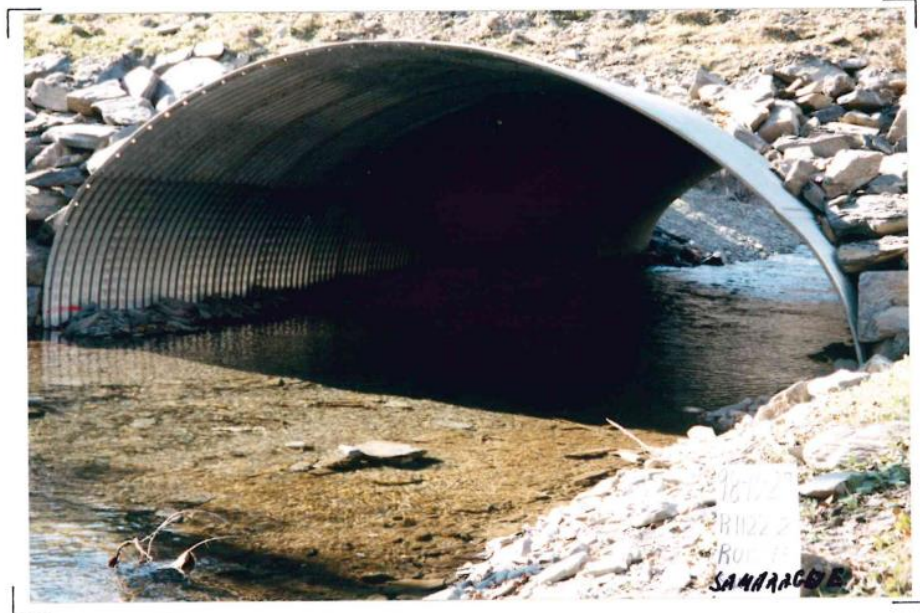
1998

Implantation d'une  
arche et d'un tuyau  
de détournement  
pour remplacer un  
pont

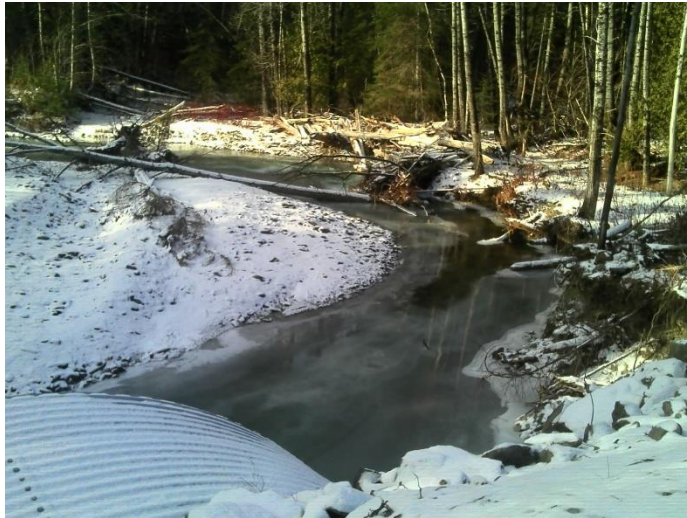
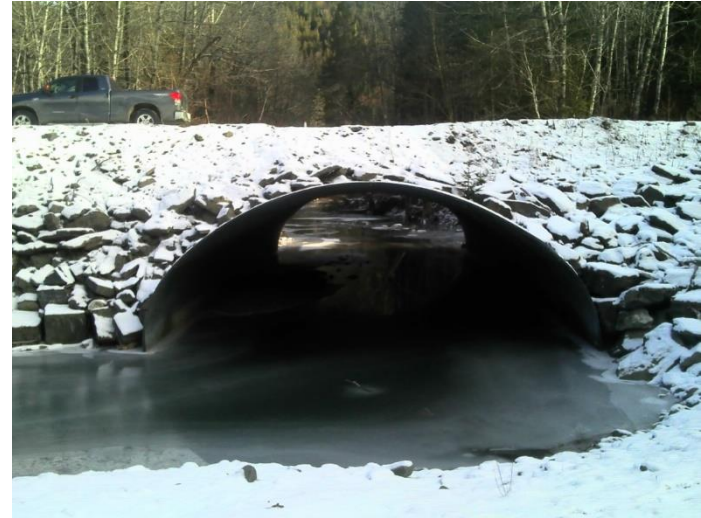
Novembre 2012

Évaluation réalisée et aucun problème détecté

Déviation du cours d'eau déjà apparente

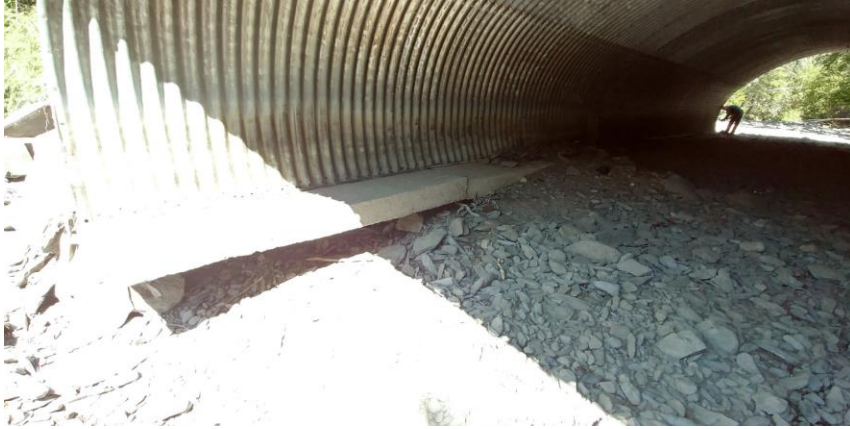
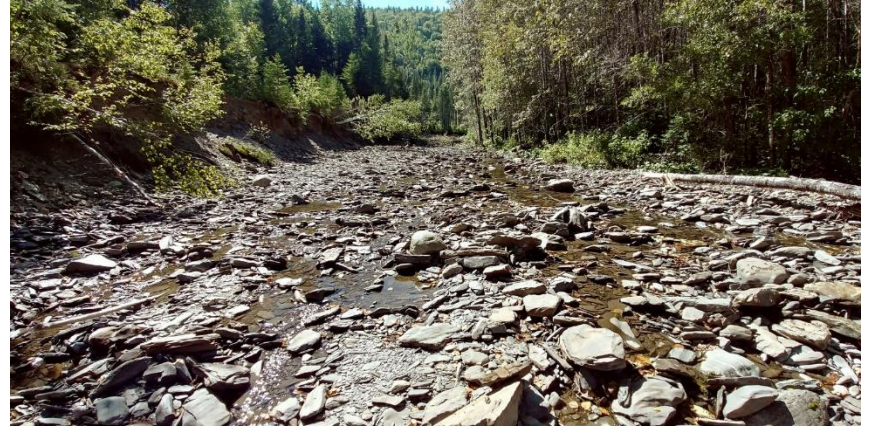
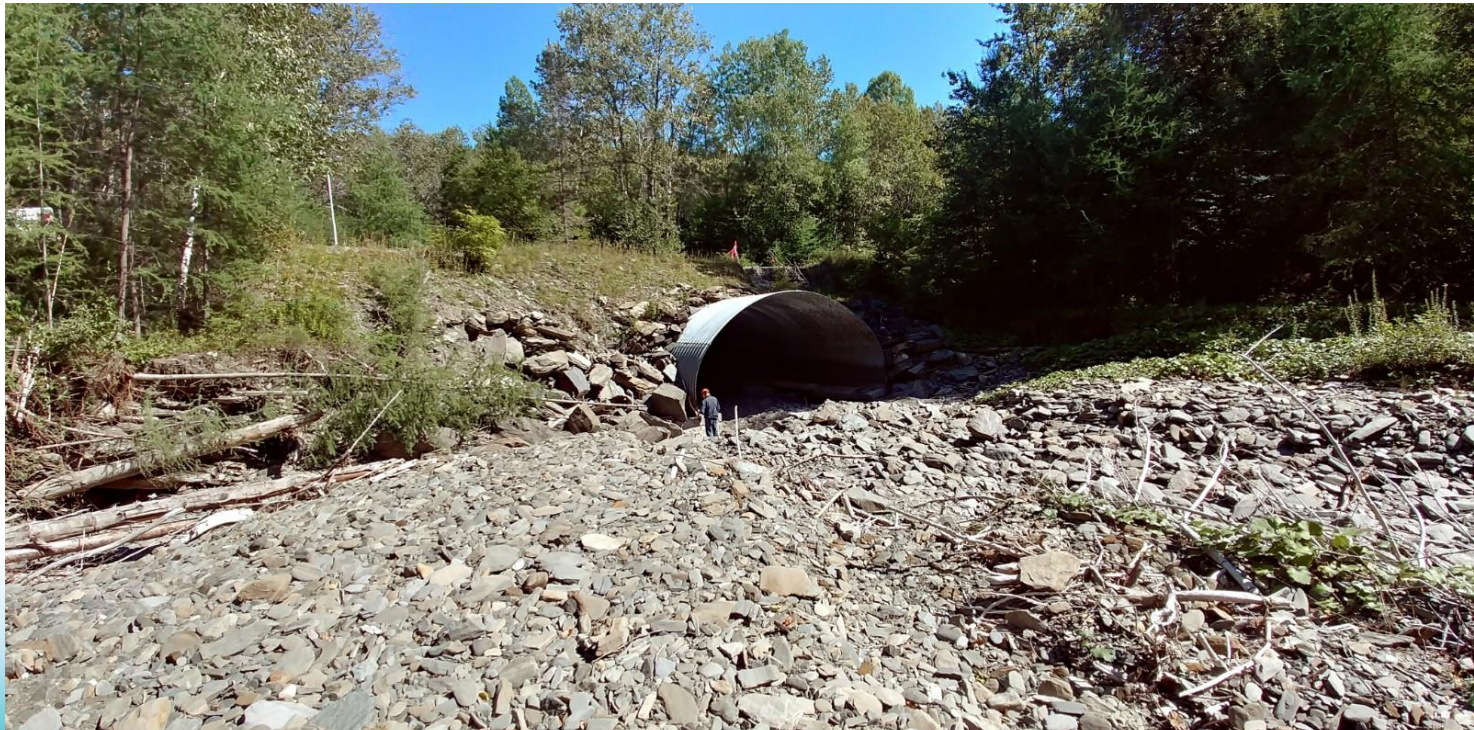
Été 2018

- Visite afin de réparer les semelles de béton qui sont exposées, ainsi qu'enlever les débris qui bouchent le tuyau de surplus
- Constats évidents que ce cours d'eau se déplace beaucoup et passe de sec à un énorme débit à certaines périodes de l'année
- Réparation des semelles à l'automne 2018/2019 et nettoyage du ponceau de surplus seulement. Aucun travail pour modifier l'apport en gravier qui a dévié le lit du cours d'eau
  - Travaux coûteux qui demandent des autorisations particulières du MELCCFP (non couverts par le RADF)

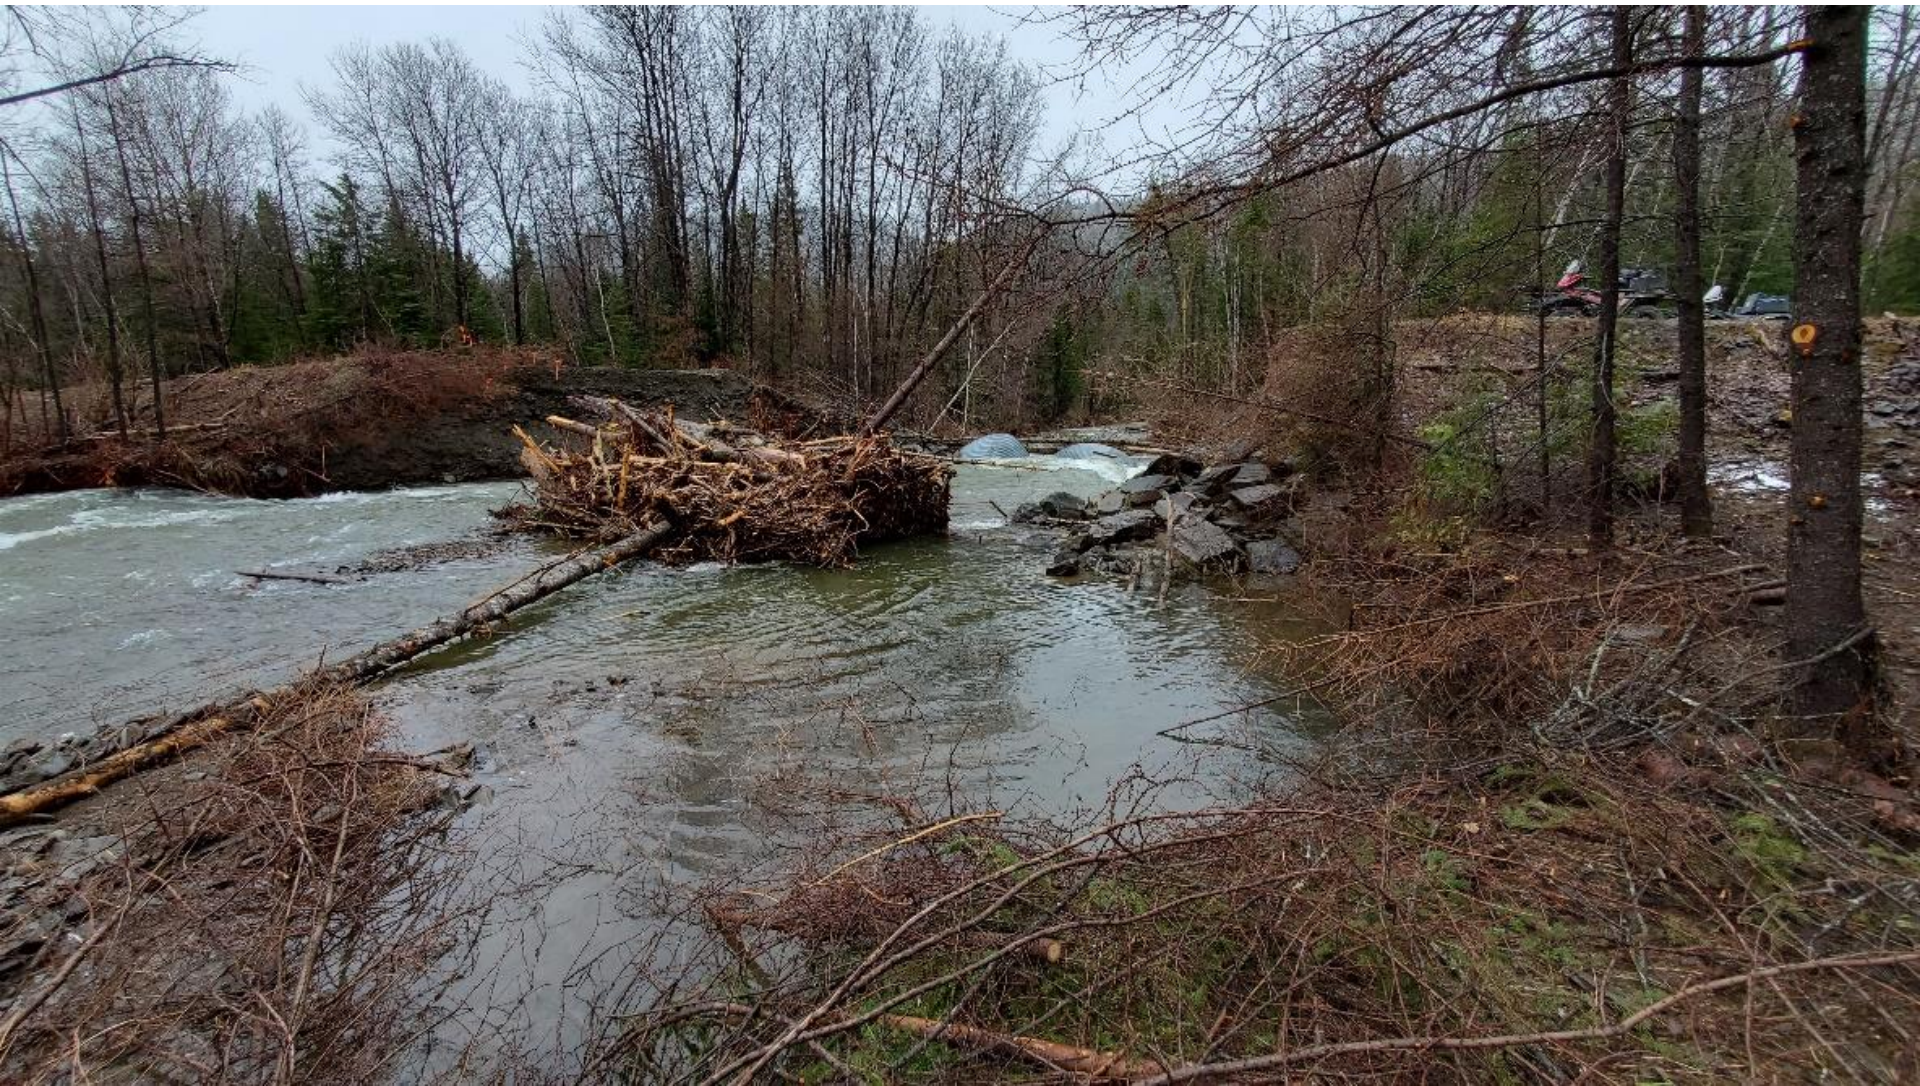
Décembre 2020

○ Le désastre!

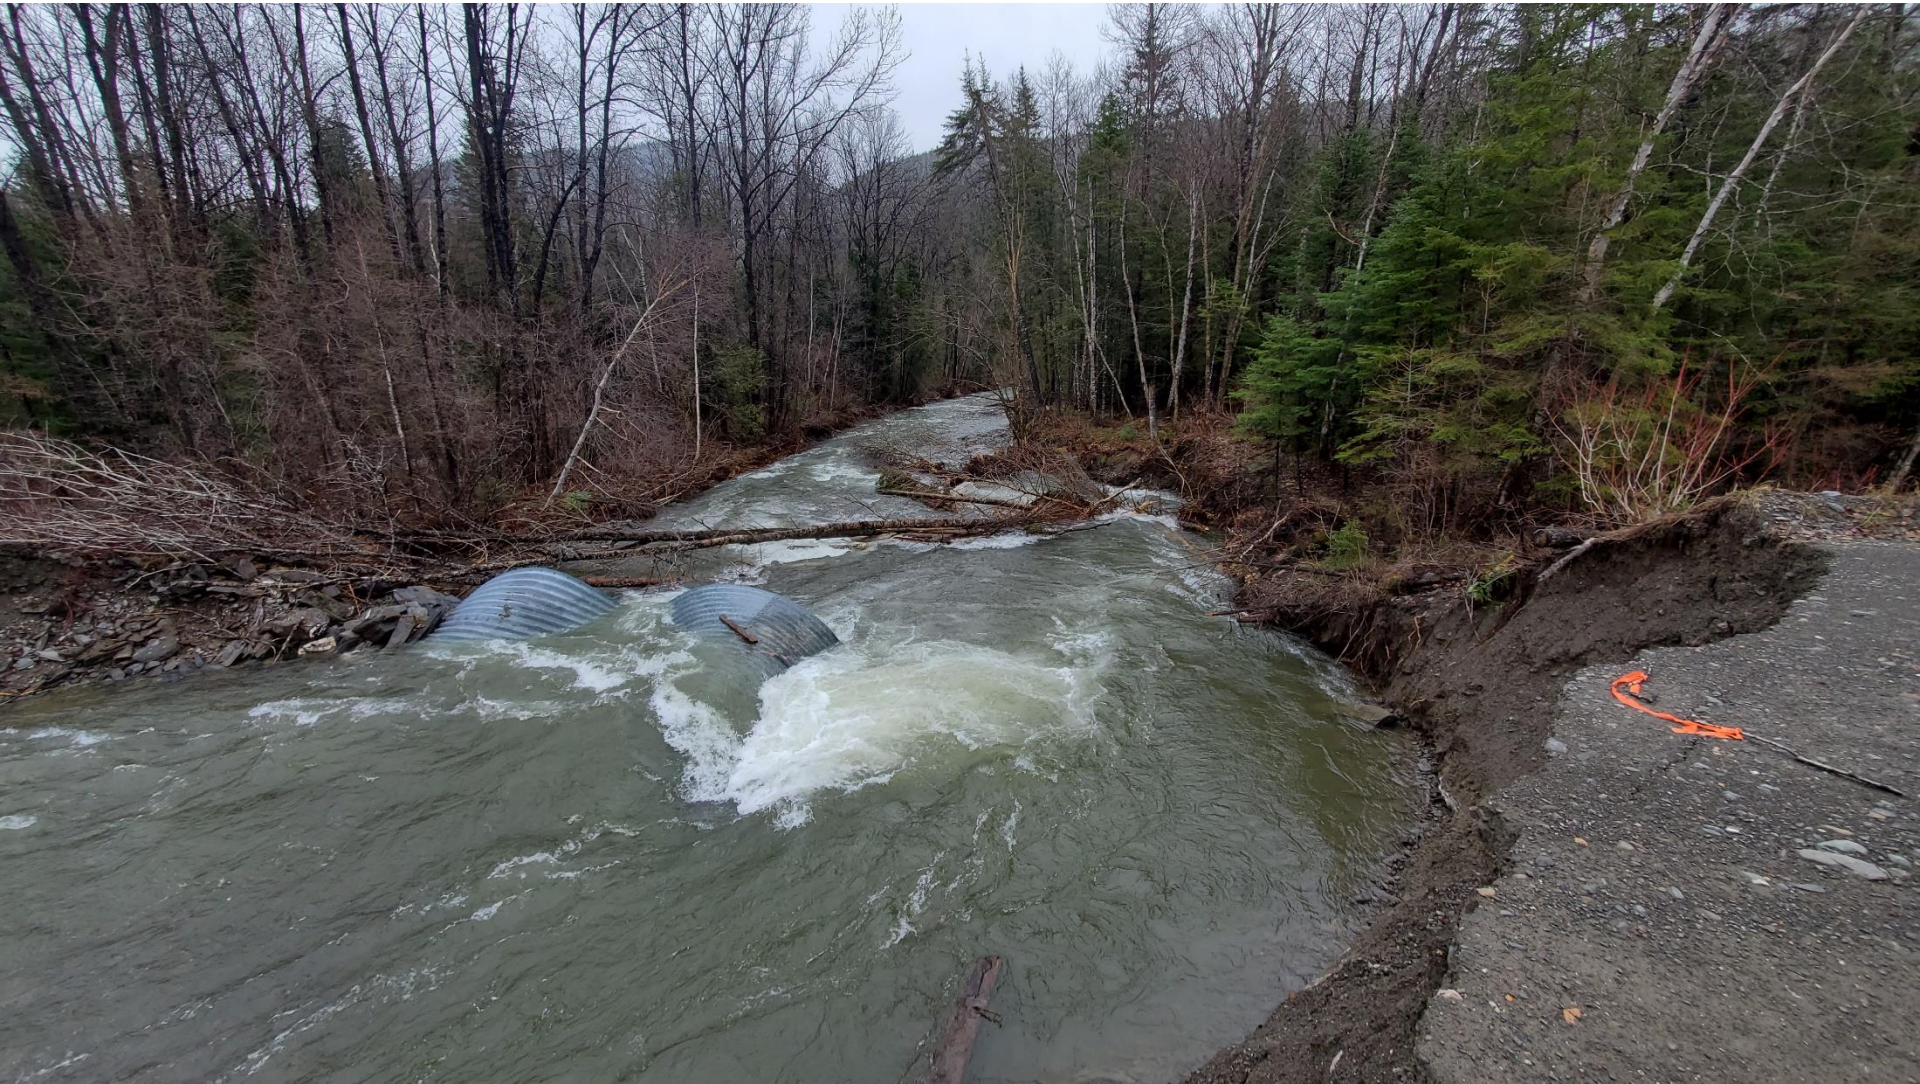
Décembre 2020

○ Le désastre!

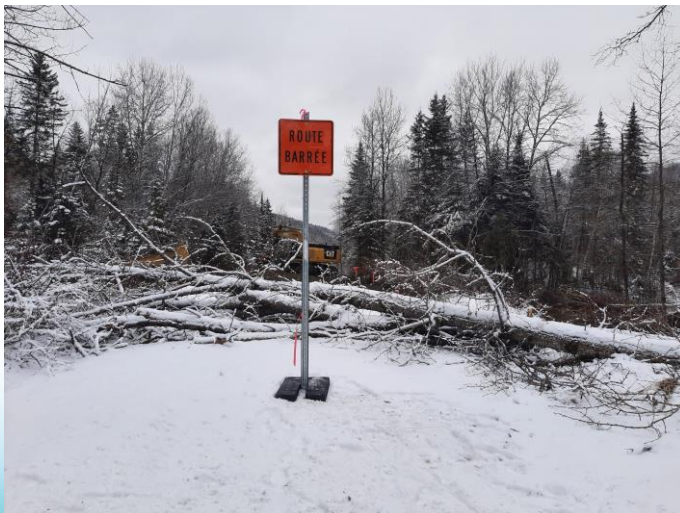
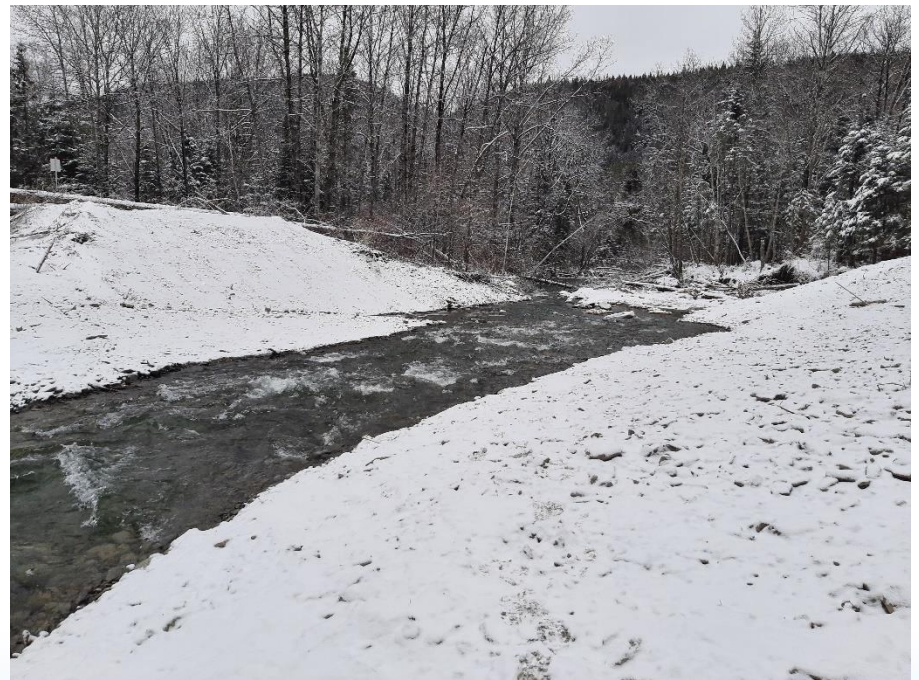
## Décembre 2021

- Retrait de la structure afin de permettre une meilleure évaluation du pont à construire

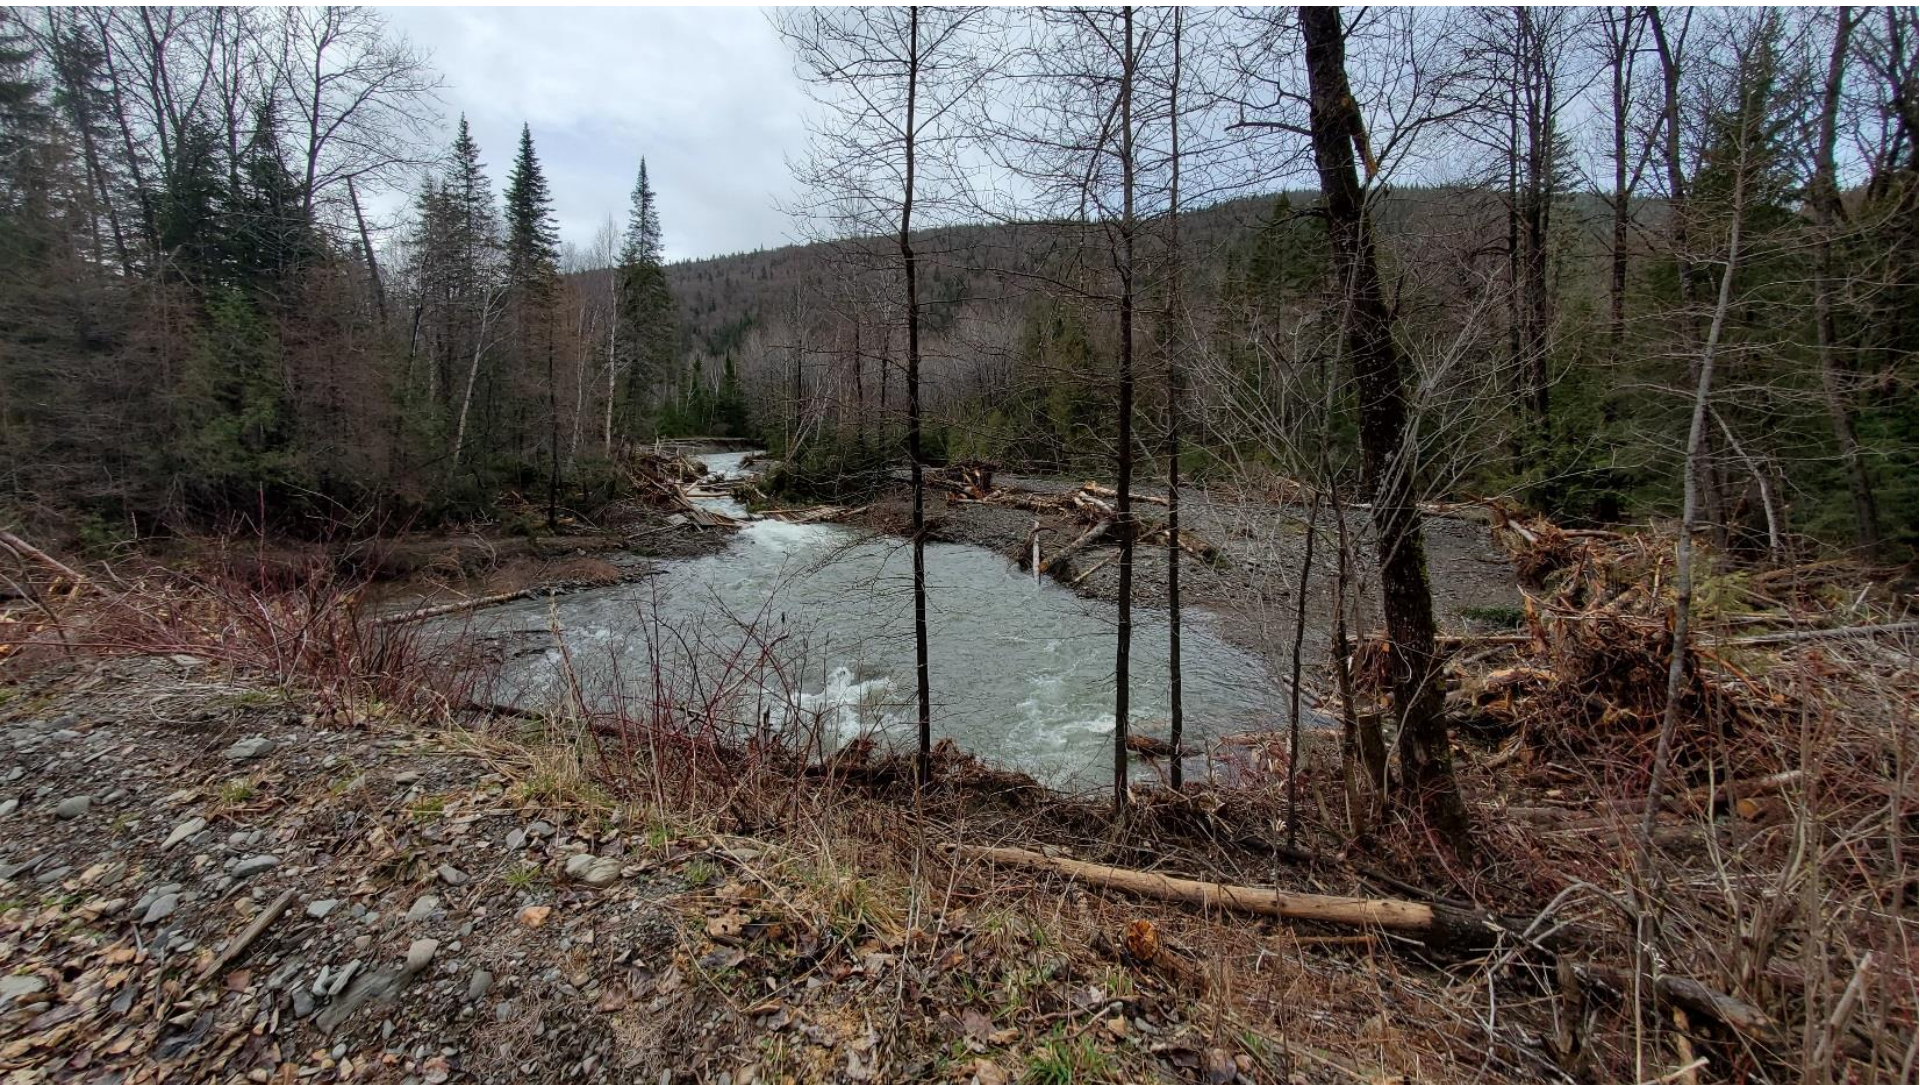
# Changement de lit en amont

- Formation d'un groupe de travail pour évaluer les options
  - Reconstruire au même endroit?
    - La restriction du cours d'eau au lieu de l'infrastructure par le gravier déplacé, puis l'accumulation de débris ont fait dévier le cours d'eau qui n'était plus aligné avec l'infrastructure
    - Problématique : Le RADF permet seulement l'entretien à proximité de la structure (dégager l'entrée et de non recreuser le lit du cours d'eau)

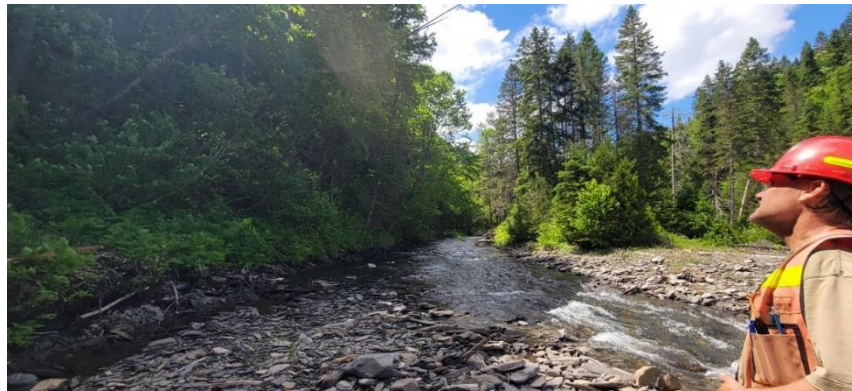
- Option 2 : amont de la courbe, il est impossible de construire un chemin, car pente extrême

- Option 1 retenue : la construction d'un tronçon d'environ 925 mètres. Pas de problématique de pente pour la construction du chemin
